宁东能源化工基地宁夏宁东水务有限 责任公司“6·20”一般触电事故调查报告

宁东能源化工基地管理委员会事故调查组

2024年8月

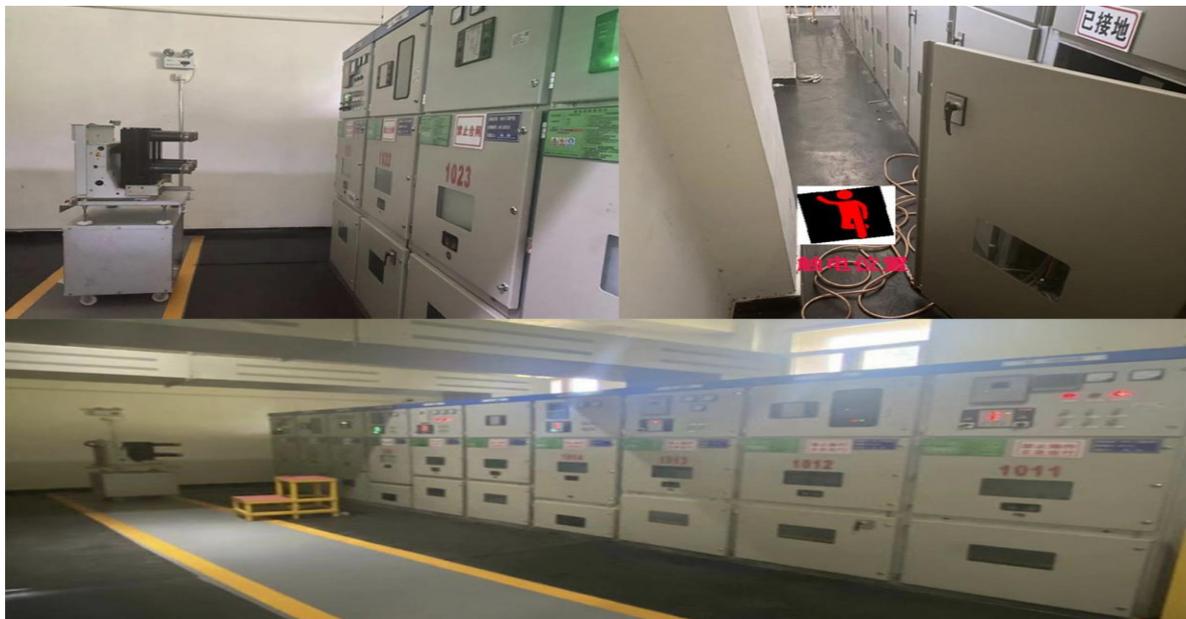
图2 事故现场图

在场，并向杨某强调须等检修人员到场后配合开展检修工作。11时10分，庞某祯电话通知陆某，可以进行检修工作。14时24分，陆某带领检修人员贾某刚、王某进入古窑泵站10KV高压配电室，此时杨某并不在现场。陆某等三人进入配电室后，只观察到521 II段进线断路器已处于分闸状态，手车处于试验位置，后柜门已打开，三相断路接地线已挂好，PT柜手车处于试验位置。3人未办理和持有作业票，未观察带电显示器指示灯是否亮起，也未联系杨某对配电室供电运行方式进行确认（此时供电运行方式为：10KV I段进线柜511供电，母联处于合闸状态，I段、II段母线带电运行，不具备作业条件），便开始工作。14时27分，贾某刚打开10KV II段进线开关柜前门，将II段进线柜断路器拉出，王某去拿实验箱。14时28分，陆某打开PT柜前门，拔出插头，随后便走到PT柜后侧，用六角扳手打开PT柜后柜门，拿着清洁布将手臂伸入PT柜后侧，不慎触摸到PT柜带电体，随即触电倒地。

古窑泵站10KV高压配电室, 长约12米, 宽约7米, 配电柜为双排分布, 配电柜后侧距离墙面约0.98米, 配电室设有一个防火门。事故发生位置位于配电室最里侧, 事故发生位置为1023号PT柜后侧, 现场未发现破坏痕迹。

2. 隐患排查走过场。隐患排查不深不细，未采取有针对性的技术和管理措施对重点部位和重要环节开展隐患排查治理。日常多次检查中均未发现和消除古窑泵站 10kV 高压配电室 PT 开关柜后门电磁闭锁功能失效、PT 开关柜内避雷器未经隔离手车而与母线直接连接的严重事故隐患，2023 年至今重大事故隐患自查数为 0，隐患排查工作流于形式。

4. 设备防事故措施长期不落实。经国网宁东供电公司有关技术人员对相关设备检查发现，古窑泵站 10KV 高压配电柜 PT 开关柜带电显示装置与后柜门未实现强制闭锁，带电显示器已检测母

线带电，但后柜门电磁闭锁功能失效；PT 高压开关柜内避雷器未经过隔离手车而与母线直接连接，在 PT 柜隔离手车拉出后避雷器及相关电气连接部分仍然带电，两项开关柜长期未执行《国家能源局防止电力生产事故的二十五项重点要求（2023 版）》（国能发安全〔2023〕22 号）相关防事故措施要求。

为鉴，举一反三，在强化古窑泵站 10KV 高压配电室管理的同时，全方位加强公司各项安全生产工作。一要强化各分公司的安全生产管理，坚决杜绝冒险作业和安全生产“三违”现象，要定期、不定期地全方位开展安全生产抽查检查，坚决杜绝生产设施设备或安防设施“带病”运行。二要加强隐患排查治理，要组织全体员工开展隐患大排查、大整治，对企业容易被忽视的“小部位隐患”开展全方位、拉网式检查，及时发现和消除事故隐患。三要严格按照《防止电力生产事故的二十五项重点要求》（国能发安全〔2023〕22号），加快高压配电柜的升级改造，确保高压配电柜“五防”^[9]功能完备。四要结合实际情况和事故暴露出来的问题，建立健全或修订完善各项安全生产管理制度并监督执行到位。五要理顺公司各部门、各单位之间沟通协调机制，确保实施危险作业前风险辨识、现场安全技术交底措施及现场监管有效落实。六要每年开展一次全员安全用电应急演练，增强员工用电安全意识，提高员工事故预防、应急处理和自我保护的能力。
