宁东能源化工基地宁夏东锦工贸有限公司
“8·11”一般车辆伤害
事故调查报告

宁东能源化工基地管理委员会事故调查组
2025年9月

宁东能源化工基地宁夏东锦工贸有限公司 “8·11”一般车辆伤害事故调查报告

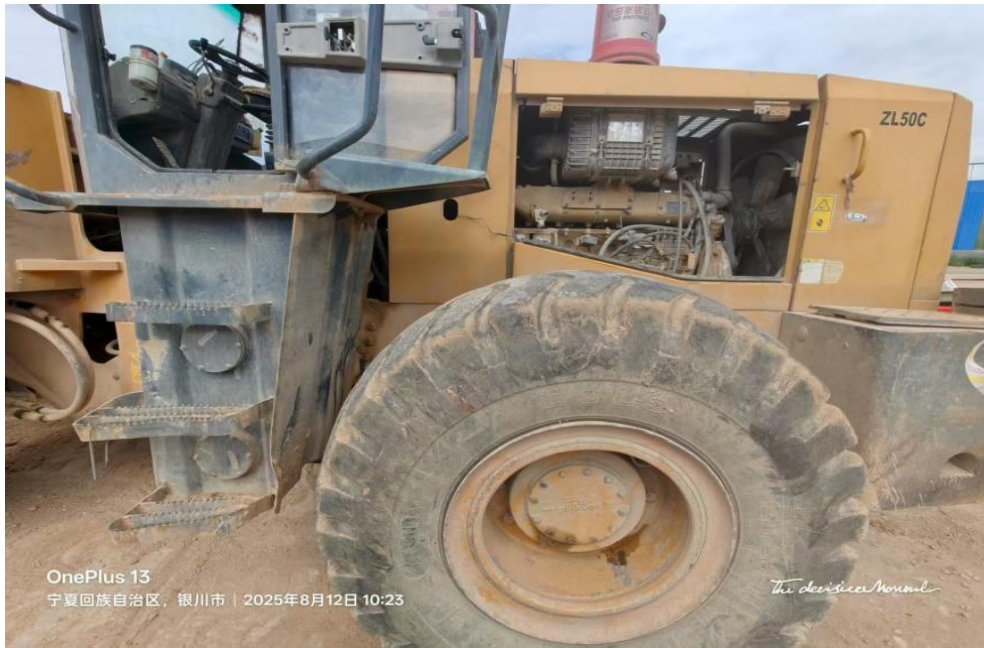
现场勘查发现，东锦工贸砂石料场位于厂区内西北角，事故现场在东锦工贸南门入口的东侧约20米处，事故装载机的发动机盖处于敞开状态，装载机左后轮挡内壁可见明显的摩擦痕迹。

图 1 装载机发动机盖敞开，左后轮挡内壁可见摩擦痕迹

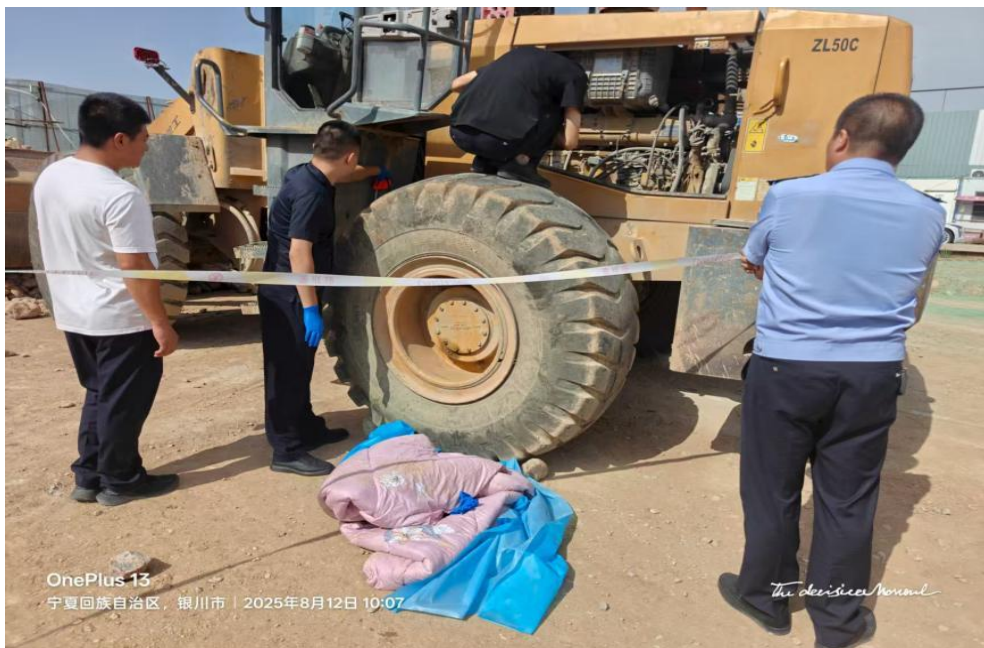
22时48分许，白某在检查维修过程中，牵动油门拉丝及调节杆，造成车辆突然前进，随即白某被卷入车轮下方，遭受碾压。

图 2 模拟事发现场还原图

该起事故的直接原因是：驾驶人白某在未对车辆采取挂至空挡、熄火、拉手刹、放平铲斗等一系列安全措施情况下，违章离开驾驶室，蹲在装载机左后轮胎上方检修装载机时，牵动油门拉丝及调节杆，致使车辆突然前进，造成白某卷入车轮下方遭碾压死亡。
