宁东基地宁夏泸天化生态肥业有限责任公司 高效复合肥项目造粒塔构筑物工程 “10·11”一般高处坠落事故调查报告

宁东能源化工基地管理委员会事故调查组

2026年1月

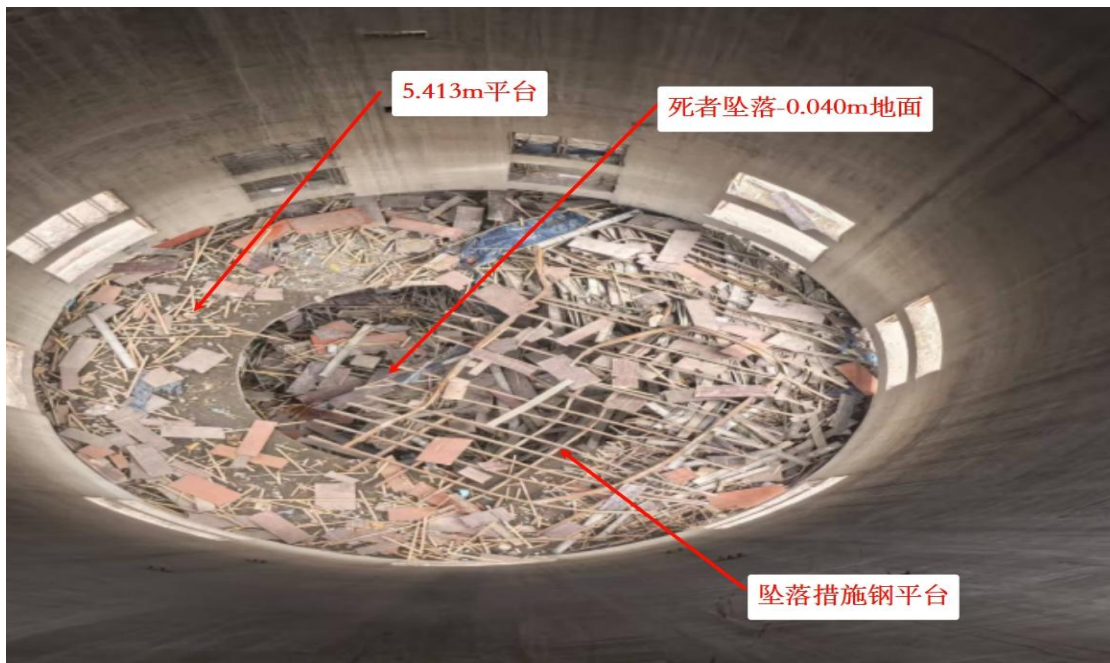
图 2 措施平台坠落现场俯视图

事故发生地点位于造粒塔圆塔 92.77 米处措施钢平台，措施钢平台尺寸 10 米×19 米；圆塔 5.413 米处平台宽度为 4.5 米，中间圆形吊装孔直径为 10 米；5.413 米至 92.77 米之间无其他遮挡，直径为 19 米。事故发生时在平台上作业人员李某随措施钢平台一起坠落，钢平台坠落大部分卡在 5.413 米平台处，作业人员李某坠落至-0.040 米处地面。卷扬机位于圆塔 113.43 米平面层处。

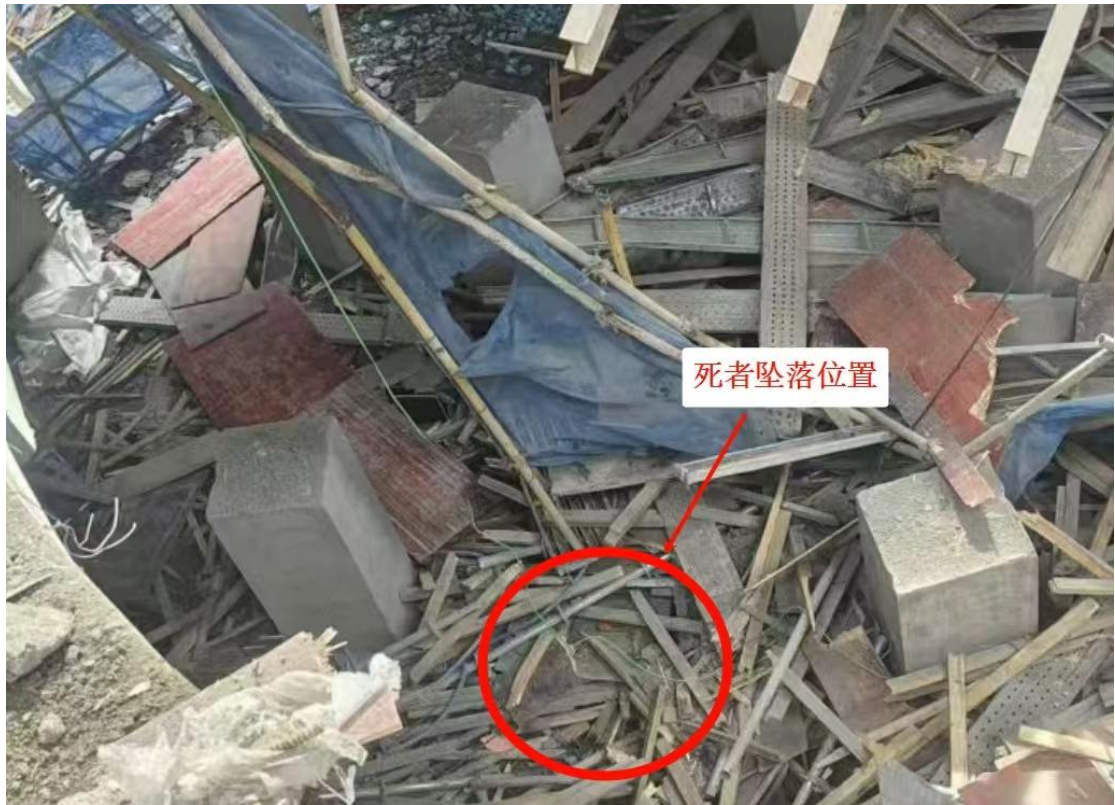
图 3 死者墜落位置图

林、韩某文、鱼某祥、陈某太 4 人下到一楼后，随同现场管理人员清理散落的模板、钢管等，发现李某在散落的材料堆里侧趴着，身上有散落的模板材料，安全带在身上系挂，此时李某尚有呻吟声，嘴巴鼻子流血。随后薛某拨打 120 急救电话。

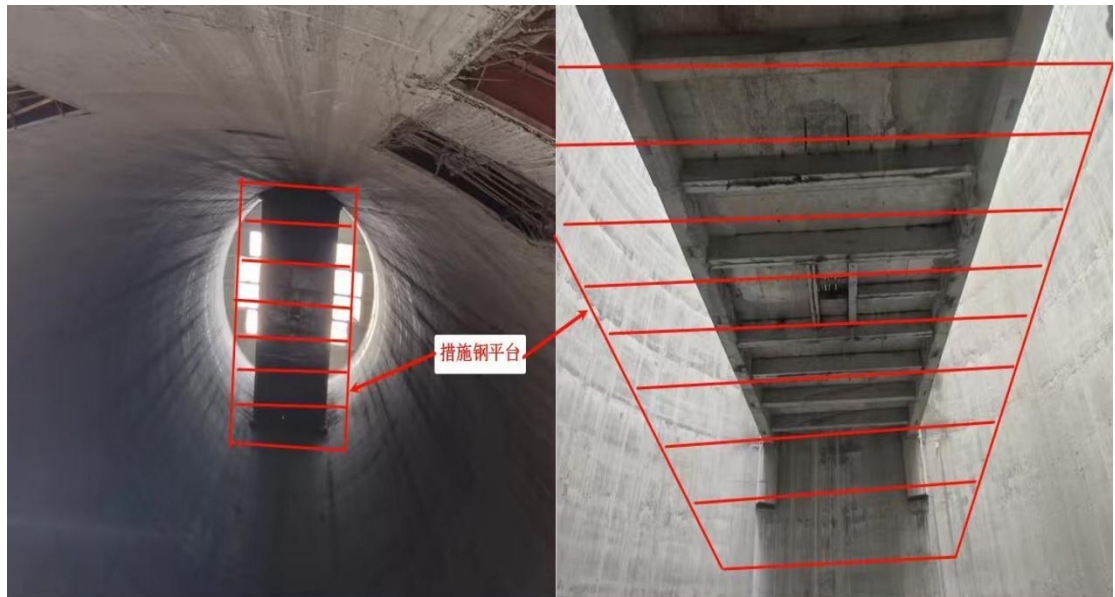
图 4 墜落前措施钢平台位置示意图

2025年10月9日，德宇建成公司安排卷扬机进场安装，完成措施钢平台与卷扬机钢丝绳的连接，连接方式为在造粒塔圆塔113.43米平面层上安装固定两台卷扬机，在119.43米南北方向结构梁上固定滑轮2个，每台卷扬机钢丝绳从滑轮穿过，在顶端固定吊钩，在吊钩处用三根钢丝绳与93.77米处措施钢平台可靠焊接的连接处进行连接。10月10日11时许，由德宇建成公司何某平、李某财^[4]对措施钢平台刚性连接部分切割，并利用卷扬机将措施钢平台下降1米，高度约为92.77米。10月10日下午至晚间，闫某^[5]分别电话联系木工班组长鱼某林^[6]、土建班组长陆某龙^[7]，安排鱼某林于次日组织木工班组进行造粒塔模板拆除作业，陆某龙于次日组织土建班组开展现场卫生清理工作。

措施钢平台标高位置示意图 (措施钢平台位于混凝土梁下1.7m标高)

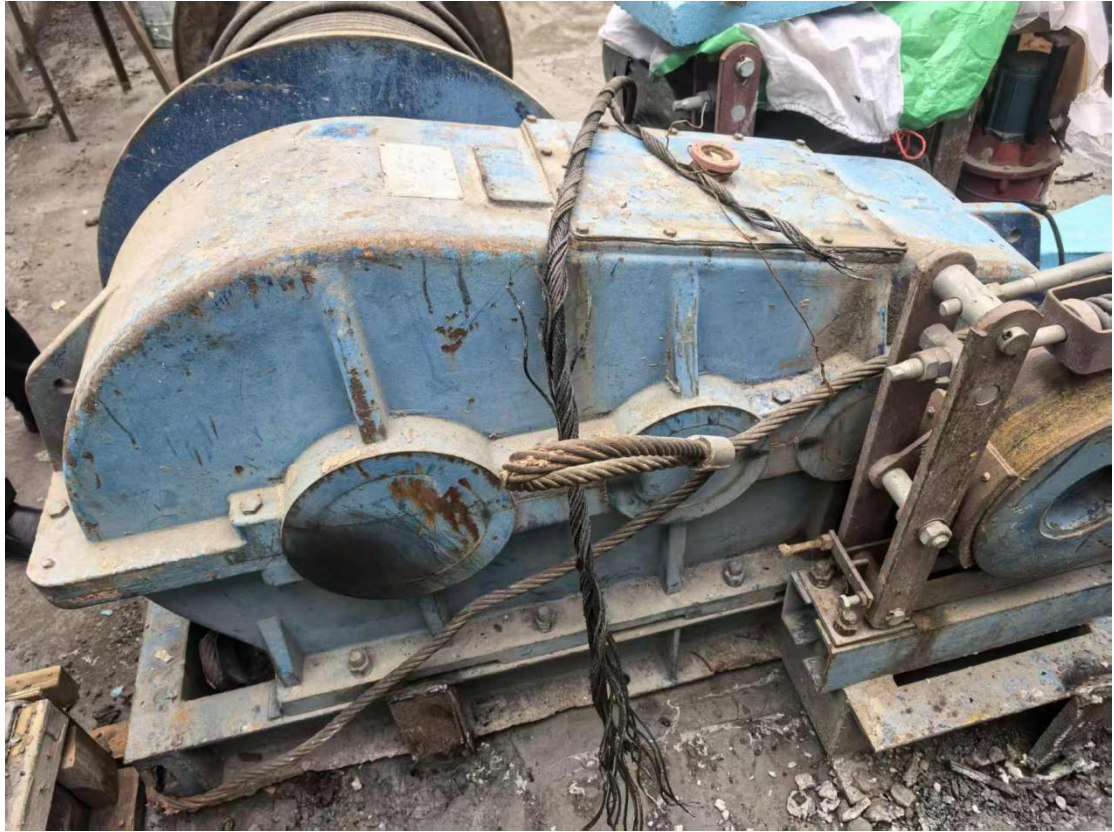
图 6 卷扬机钢丝绳断裂图

经调查，事故的直接原因是：施工单位在无专项拆除方案的情况下，违规拆除措施钢平台劲性连接，使用不符合卷扬机铭牌规格的钢丝绳悬吊平台，并擅自将其改为作业平台后，违规指挥人员在平台上冒险作业，且作业人员生命绳无效系挂。作业期间，钢丝绳因承载力不足发生断裂，导致措施钢平台坠落，继而造成1名作业人员坠落。

综上所述，现场两台卷扬机最大吊装重量约为 $5 \times 2 = 10$ 吨，现场钢措施平台重量及平台上的荷载重量合计已超过 12 吨，高于现场两台卷扬机 10 吨的最大吊装重量。

德宇建成公司使用的卷扬机钢丝绳实际直径远小于铭牌标注，额定荷载不足，无法承受作业平台重量，直接导致事故发生。这暴露了设备进场验收、日常检验维护的严重缺失。各类生产经营单位必须建立严格的设备进场验收和定期检验制度，对特种设备、高危作业设备的安全性能进行全面检测，核实设备参数与作业需求的匹配性，严禁不合格设备、不符合要求的配件投入使用，从硬件上筑牢安全防线。

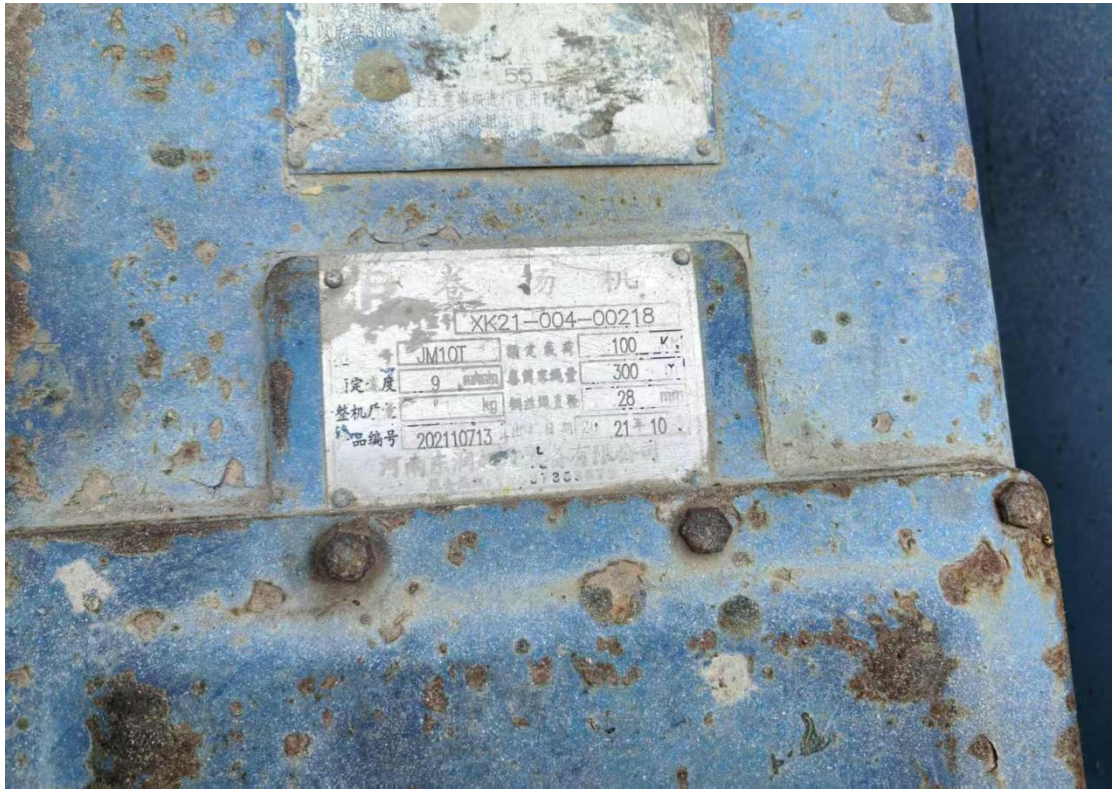
图 7 现场卷扬机铭牌图

现场共两台卷扬机，铭牌显示卷扬机出厂钢丝绳直径 28 毫米，额定荷载 10 吨；现场实际测量钢丝绳直径 18.5 毫米，计算可得现场卷扬机实际额定荷载不足 5 吨。
