宁东基地宁夏宝丰能源集团股份有限公司
第二套煤制烯烃项目“12·28”一般
高处坠落事故调查报告

宁东能源化工基地管理委员会事故调查组

2026年1月

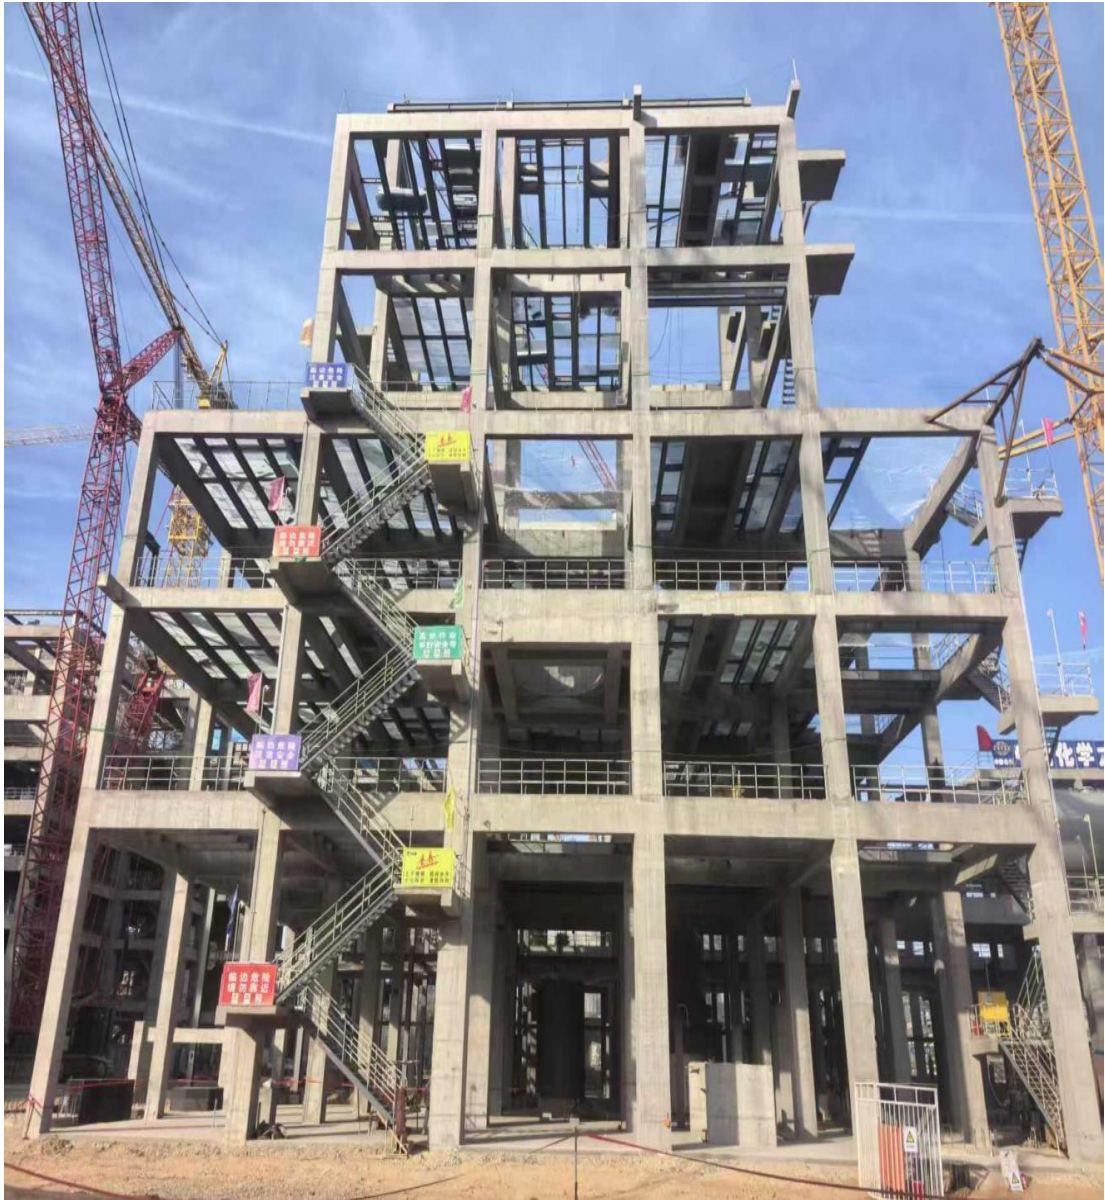
图 1 变换及热回收 1#框架立面图

宁夏宝丰能源集团股份有限公司第二套煤制烯烃项目位于宁东基地宝丰能源循环经济工业园贺兰路以东，银州大道以西，宝能路以南，兴庆路以北，**2025** 年 **4** 月开工建设。发生事故的变换及热回收 **1#** 框架，**5** 层（标高 **34.9m**），由中化六建承建，于 **2025** 年 **6** 月开展基础施工，**10** 月完成框架施工，**12** 月开展钢结构及楼层格栅板、护栏安装，事发前已完成一层至三层平台钢格栅和护栏安装，四层无平台，事发时正在进行第五层钢平台格栅板焊接作业。

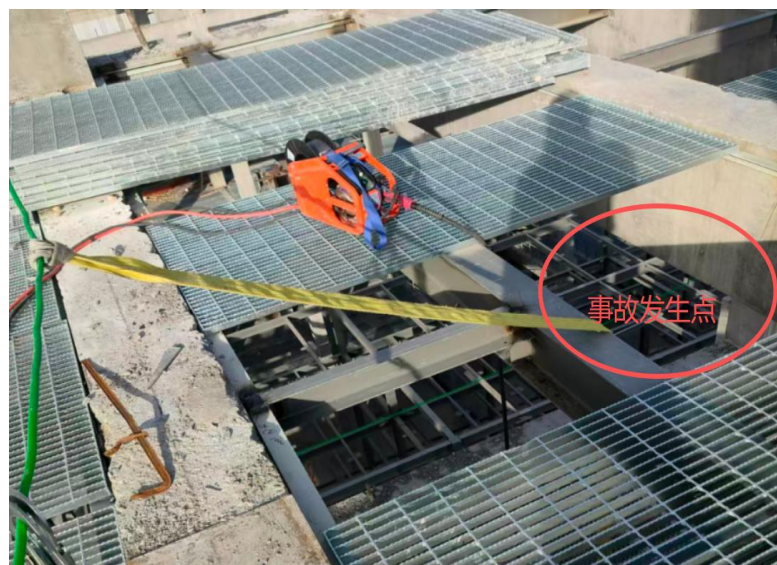
图二 事故发生位置图

事故发生地点为变换及热回收 1# 框架第五层,位于框架梁和钢梁中间钢格栅板安装处,钢格栅板长约 2270mm\宽约 1000mm\厚约 30mm、重约 96kg。事发时,马某科、陈某圆在五层作业面已将钢格栅板放置在梁中间孔洞位置。马某科的安全带系挂在靠近自身侧的安全绳,因陈某圆的作业位置距安全绳较远,不便于作业,遂使用 1 根长约 4 米的吊带将安全绳与自身的安全带串联系挂。

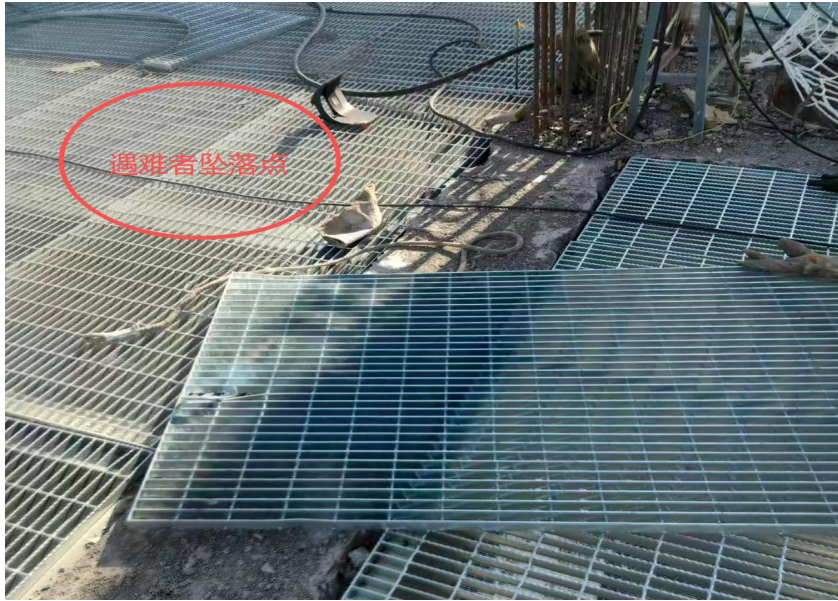
图四 死者坠落位置图

(钢结构二队)召开班前会并做安全交底,班组长王某强安排作业人员马某科、陈某圆在变换及热回收 1# 框架五层钢平台(标高 34.9m)焊接钢梁、角铁及点焊钢格栅板。陈某圆因安全带绳直接挂在专用生命绳上时无法到平台中间部位进行焊接作业,遂用 4 米吊带一端固定生命线、另一端栓挂安全带。15 时 39 分许,陈某圆擅自将安全带的挂钩挂在一块待焊接的钢格栅板上,并借助安全带来拖拽、调整钢格栅板的位置,期间钢格栅板失稳掉落,并将该人员一同拽落。坠落产生的冲击力导致其佩戴的安全带缓冲包断裂,防护功能失效,最终与钢格栅板共同坠落到下方 22 米标高的三层平台钢格栅板处。在第三层的施工人员王某强、李某华及建设单位现场人员方某鑫等人循声发现人员坠落后,立即赶到受伤人员陈某圆身旁,向项目负责人汇报情况,并拨打 120 急救电话。

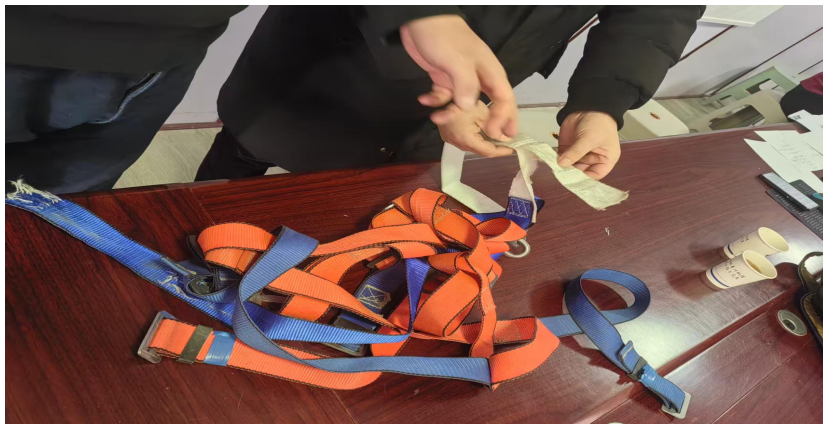
图六 死者佩戴安全带掉落部分图

事发时安全绳、吊带未发生断裂,陈某圆使用的安全带的一只挂钩仍在吊带上悬挂,安全带从缓冲包位置断裂,其

余部分随陈某圆一同坠落。安全带由陕西立信达配发，生产厂家为山东博伟化纤绳网有限公司生产。事发后提取现场同厂家、同型号、同批次的安全绳进行测试，模拟 100 公斤假人下坠过程，安全带未发生断裂情况（报告编号：宁建检字第 ZJ005-2025-04-07878）。

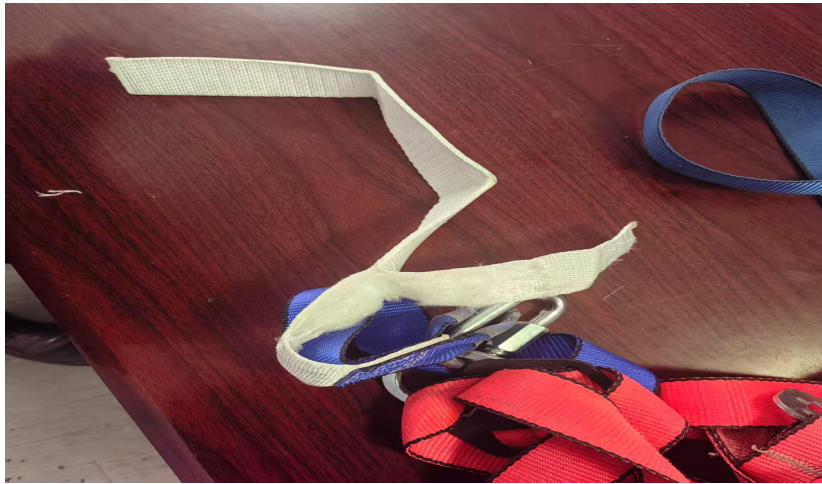
图七安全带断裂位置图

经调查，该起事故的直接原因是：作业人员陈某圆违章操作，擅自将安全带挂钩挂在未固定的钢格栅板上实施拖拽，导致钢格栅板失稳坠落，坠落过程中，钢格栅板的重量、人体自重以及下坠产生的冲击力相互叠加，其合力远超安全带的抗冲击设计极限，致使安全带缓冲包断裂、防护功能失效，最终造成人员坠落。

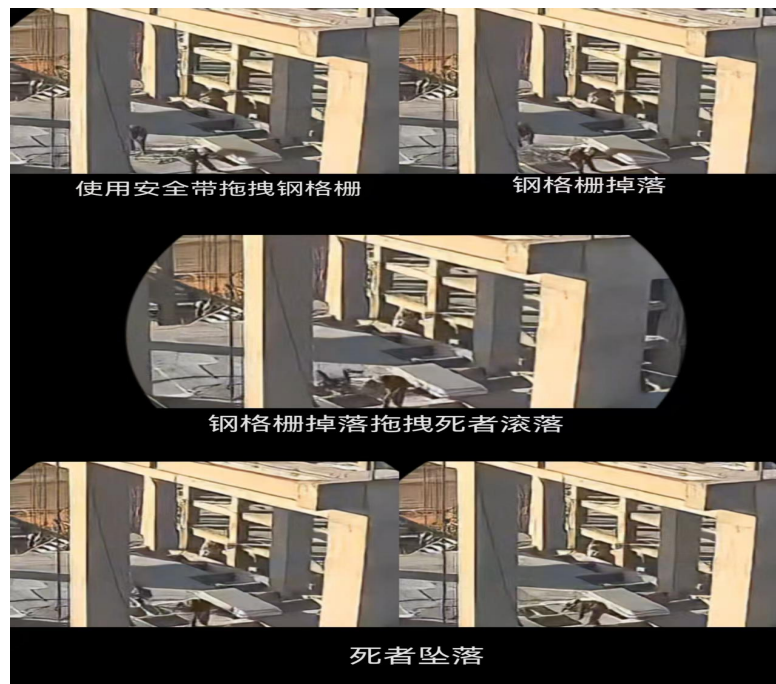
图八 事故视频节点图

变换及热回收 1# 框架布设一台视频监控，监控拍摄到陈某圆在五层作业时的坠落过程，具体如下：15 时 28 分 29 秒，陈某圆解下自身安全带挂钩；15 时 38 分 57 秒，将安全带的 1 个挂钩与钢格栅板连接；15 时 39 分 17 秒，行走至混凝土梁位置实施拖拽；15 时 39 分 21 秒，钢格栅

板掉落；15 时 39 分 23 秒，陈某圆被掉落的钢格栅板拽落。
