迪尔集团有限公司承建宝丰能源集团宁东 基地临河综合工业园区动力岛（一期） 二标段工程“1.3”一般物体打击事故 调查报告

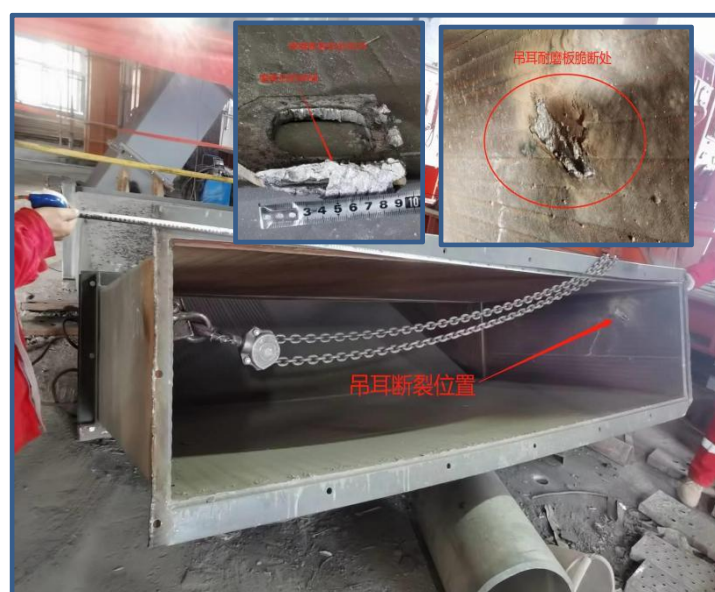
散去后，谢某彬、于某远、**王某彬**重新上至破碎楼四楼使用倒链安装落煤管，16时50分左右，落煤管吊至距离地面1.6m时，落煤管下口法兰盘刷碰到破碎机底板，焊工**王某彬**撬动落煤管以便脱离刷碰，此时落煤管吊耳瞬间断裂，上部挂设倒链的钢管从顶部掉落，钢管击中**王某彬**胸口处。钢管直径 $\phi 48.3\text{mm}$ ，长度1.99m，钢管坠落高度7.70m。**王某彬**因为胸肺部受到撞击经抢救无效死亡，谢某彬右侧三根肋骨骨折，于志远躲避及时未受伤。

落煤管吊耳违规焊接在耐磨板上吊耳焊缝断裂

务，在未接到复工通知的情况下，擅自进入施工现场冒险作业；二是未严格执行安全作业操作规程，未严格按照施工方案对吊耳进行焊接，且在吊装过程中，斜拉歪吊，违规撬动落煤管，致使落煤管掉落，上部挂设倒链的钢管掉落致其受伤死亡，是本次事故的直接原因。

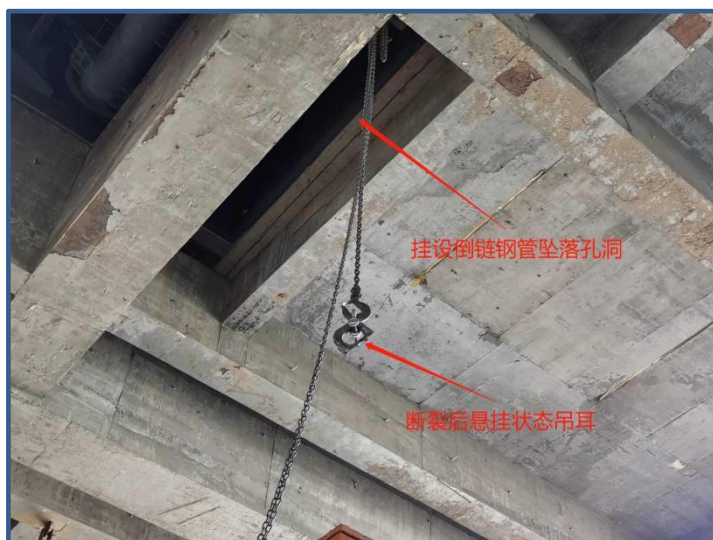
挂设倒链钢管坠落处及吊耳断裂悬挂状态
