**迪尔集团有限公司承建  
宝丰能源集团宁东基地临河综合工业园区  
动力岛（一期）二标段工程“1.3”一般物体打  
击事故**

**2023年12月28**

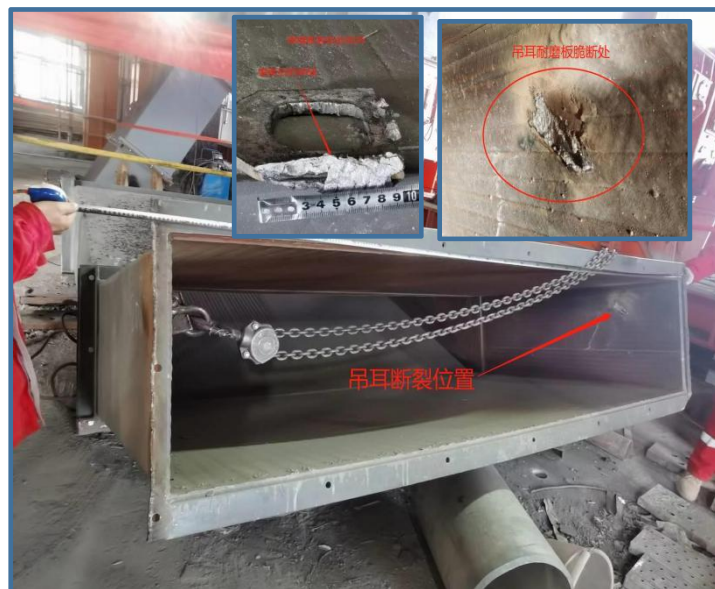
落煤管吊耳违规焊接在耐磨板上吊耳焊缝断裂

**王如彬**安全意识薄弱，违规冒险作业。一是在破碎楼处于试机试车阶段且当天已经开会通知停止施工的情况下，谢龙彬、于志远、**王如彬**三人急于回家，为尽快完成作业任务，在未接到复工通知的情况下，擅自进入施工现场冒险作业；二是未严格执行安全作业操作规程，未严格按照施工方案对吊耳进行焊接，且在吊装过程中，斜拉歪吊，违规撬动落煤管，致使落煤管掉落，上部挂设倒链的钢管掉落致其受伤死亡，是本次事故的直接原因。

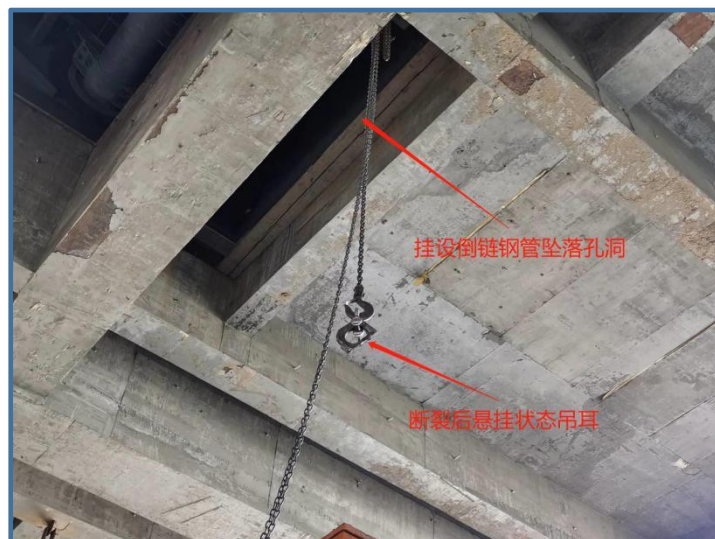
倒链的钢管从顶部掉落，钢管击中王如彬胸口处。钢管直径 $\phi 48.3\text{mm}$ ，长度 1.99m，钢管坠落高度 7.70m。王如彬因为胸肺部受到撞击经抢救无效死亡，谢龙彬右侧三根肋骨骨折，于志远躲避及时未受伤。

挂设倒链钢管坠落处及吊耳断裂悬挂状态
