# 宁东能源化工基地宁夏宝丰储能材料有限公司 电池材料产业链示范项目正极材料工 程“8.8”一般事故的调查报告

编制单位：“8.08”事故调查组

编制日期：2023年9月

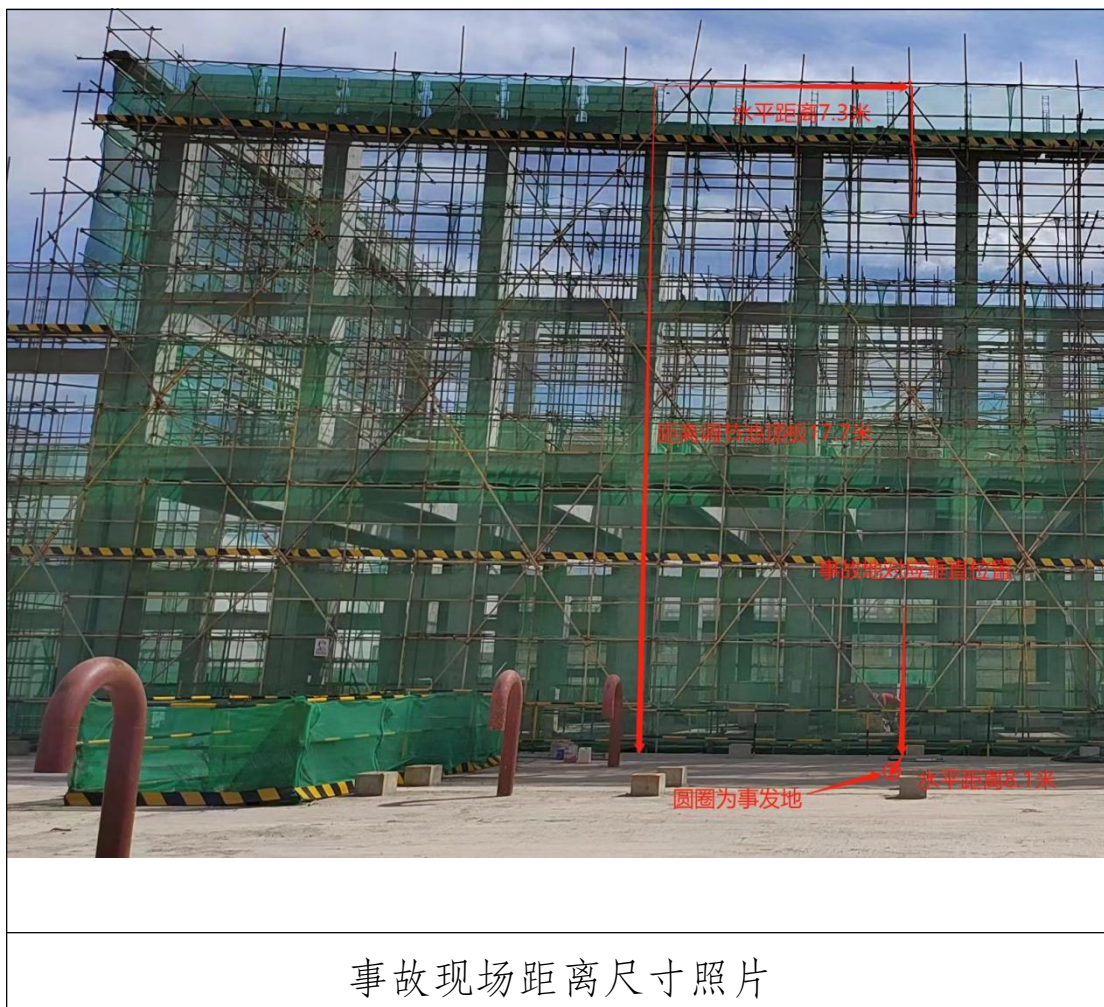
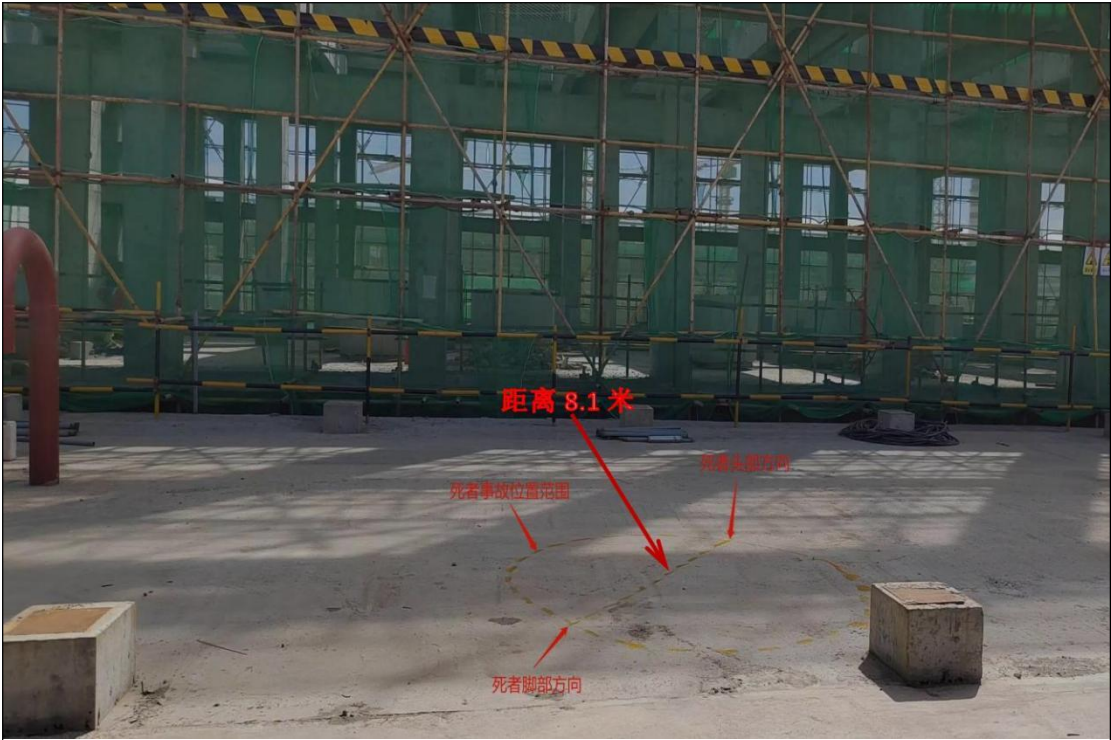
事故发生地点照片

事故发生地点为宁夏宝丰储能材料有限公司电池材料产业链示范项目正极材料工程污泥脱水间北侧调节池顶板,

污泥脱水间与调节池中间存在脚手架，污泥脱水间女儿墙脚手架部位放置了蒸压加砌块和混凝土实心砖，调节池顶部地面情况复杂且杂物较多，有凸起的混凝土设备基础墩、钢管、砖块、木方、混凝土碎渣等。

根据第一时间现场勘查情况，污泥脱水间脚手架距邢某满作业平台高 7.3 米位置，存放蒸压加气块、混凝土实心砖、钢筋等物体（以上物品于 8 月 3 日、8 月 4 日吊运至脚手架作业平台），为吊运方便，作业人员拆除了顶部安全密目网，导致放置蒸压加气块、混凝土实心砖、钢筋的脚手架作业平台无防坠物措施，因此不排除因长期在脚手架上放置蒸压加气块、混凝土实心砖、钢筋等物体，施工机械、人员、风力等因素扰动掉落的可能性。

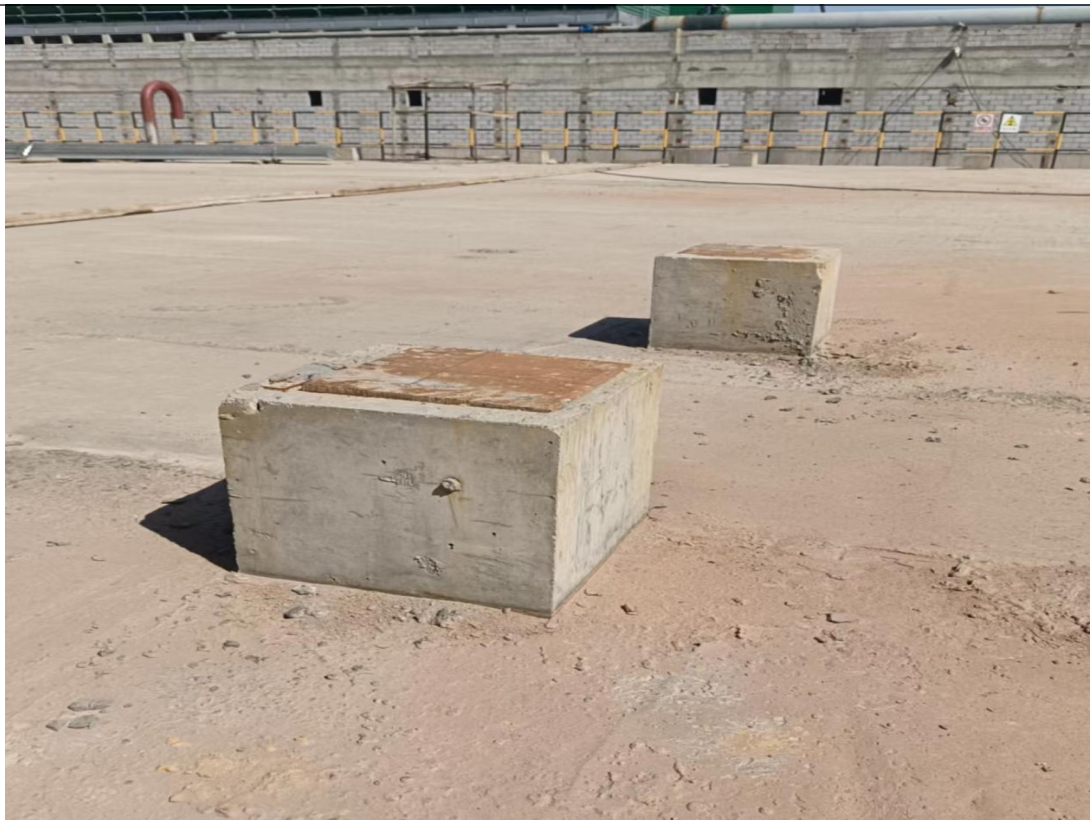
死者摔倒处混凝土支墩照片

死者倒地位置：事故调查组经事故现场勘察，带领事故当天发现并参与救援的人员现场指认，确定事故死者邢某满的倒地位置，位于污泥脱水间北侧调节池顶板上，在污泥脱水间5-6轴之间，与6轴水平间距1.1米，倒地位置与污泥脱水间北侧外脚手架水平间距8.1米，距离东侧污泥脱水间已完成的顶部女儿墙砌体水平距离7.3米，污泥脱水间女儿墙顶部与调节池顶板最大垂直净高为17.7米。

落范围半径的规定，当  $15\text{m} < h_b \leq 30\text{m}$  时，R 为 5m（其中  $h_b$  为基础高度，R 为可能坠落范围半径），本工程污泥脱水间女儿墙砌筑可能坠落半径按照国标规范为 5 米，事故死者倒地位置在污泥脱水间北侧外脚手架水平间距 8.1 米远大于 5 米，在可能坠落范围半径之外。因在现场指认位置上方无其他可能造成物体坠落的其他因素，不排除邢某满受到物体打击后自行移动或在抢救过程中人为挪动位置的可能性。
