宁东能源化工基地宁夏宝丰储能材料有限公司 电池材料产业链示范项目负极材料工程 “8·15”一般高处坠落事故的调查报告

编制单位：宁东能源化工基地管委会事故调查组

编制日期：2023年9月

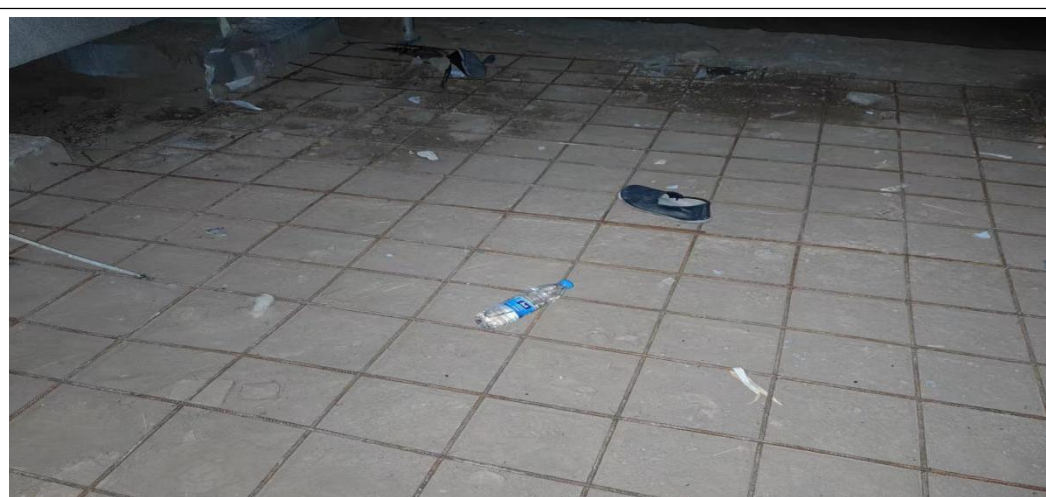
（四）事故现场情况

事故坠落点地面照片

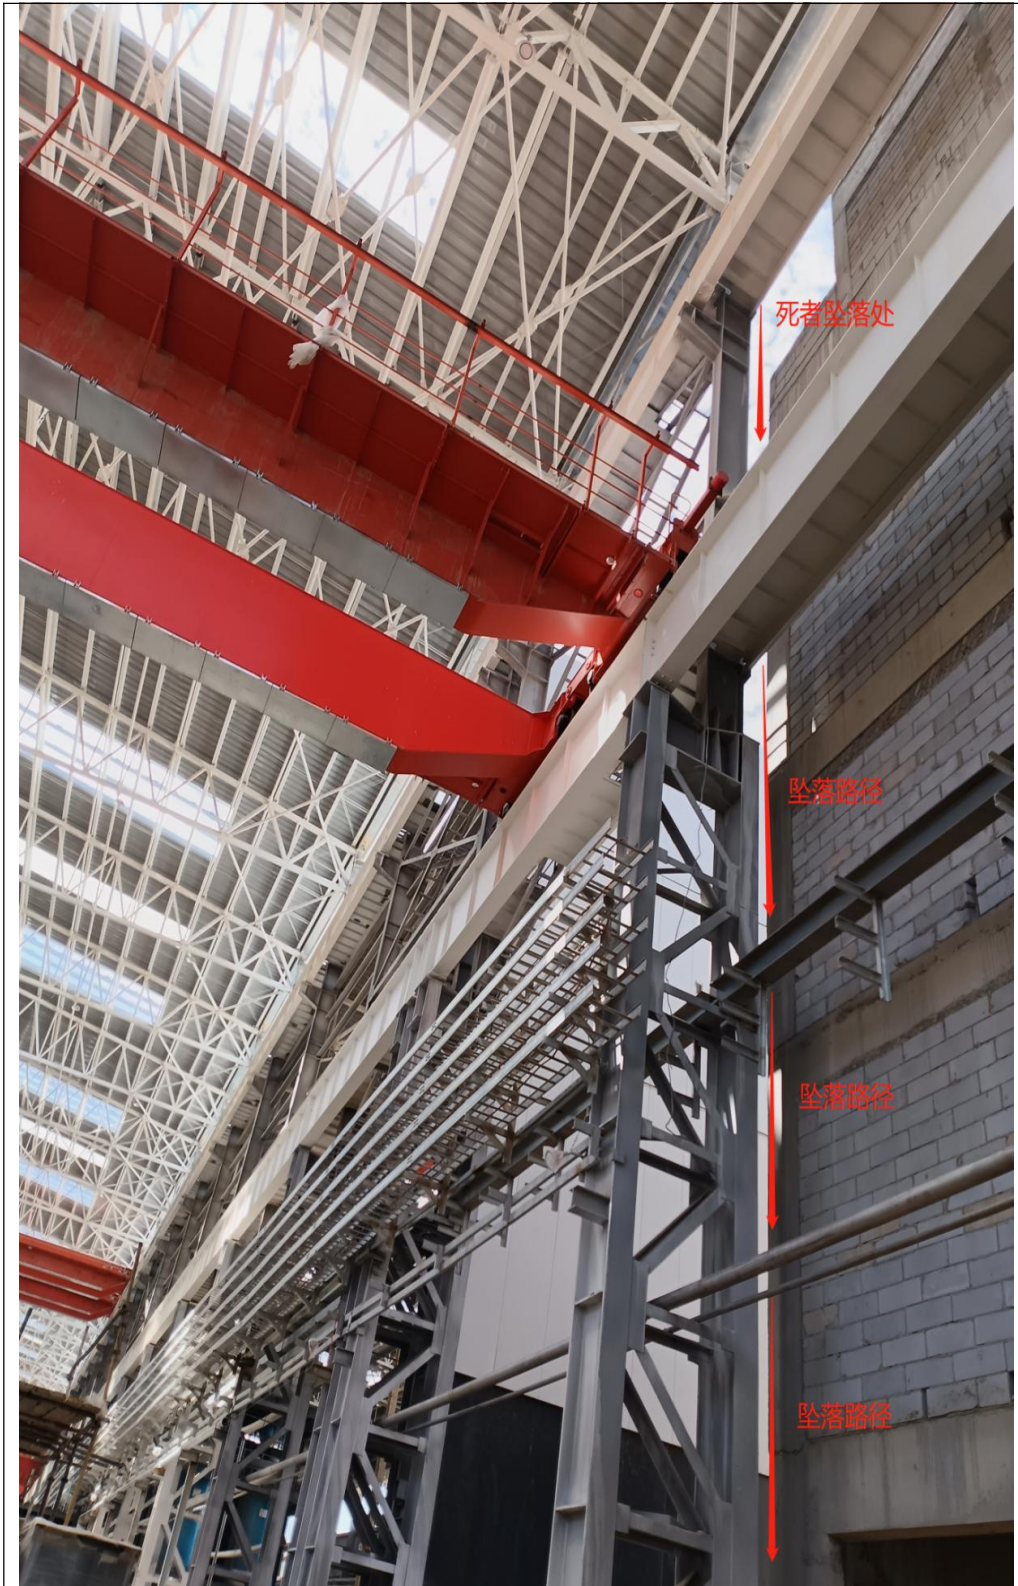
死者坠落点与坠落路径图片

根据**张某林**、**牛某雷**、**李某兵**现场指认和笔录描述，[**张某康**]行走路线为顺着行车走道板（标高 22.16m，宽度 1.16m）行走至车间 F/26 轴处，跨越 1#石墨化厂房与西侧填充料区之间的间隙（0.76m）到达填充料区屋面，然后进入填充料区厂房楼梯间顺着楼梯行走至地面。[**张某康**]坠落位置为 F/26 轴处跨越 1#石墨化厂房与西侧填充料区之间的间隙（0.76m）

位置，与张某康行走路线吻合，走道板上设置了安全钢丝绳，张某康坠落后身上背着安全带，推断张某康在行走至 F/26 轴处，需跨越 1#石墨化厂房与西侧填充料区之间的间隙，摘掉安全带挂钩，因厂房内光线昏暗，不慎从 F/26 轴处石墨化厂房与西侧填充料区之间的间隙处坠落是造成本次事故的直接原因。

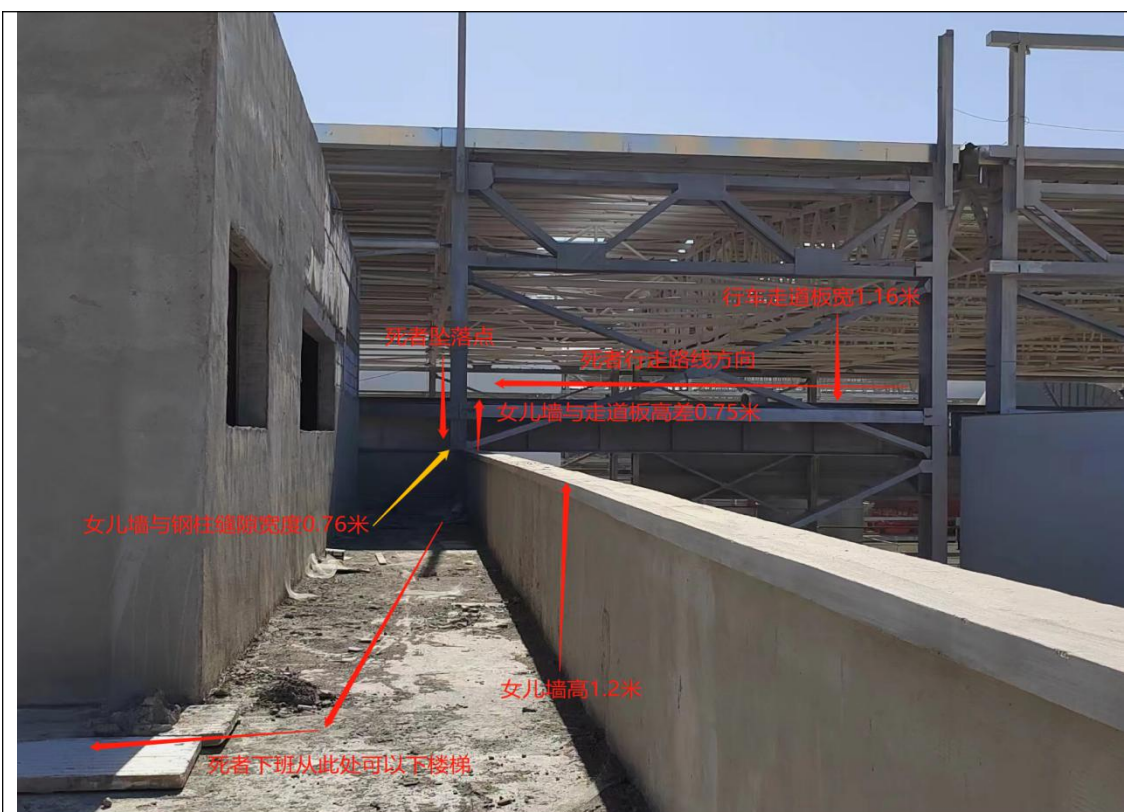
事故坠落点详图

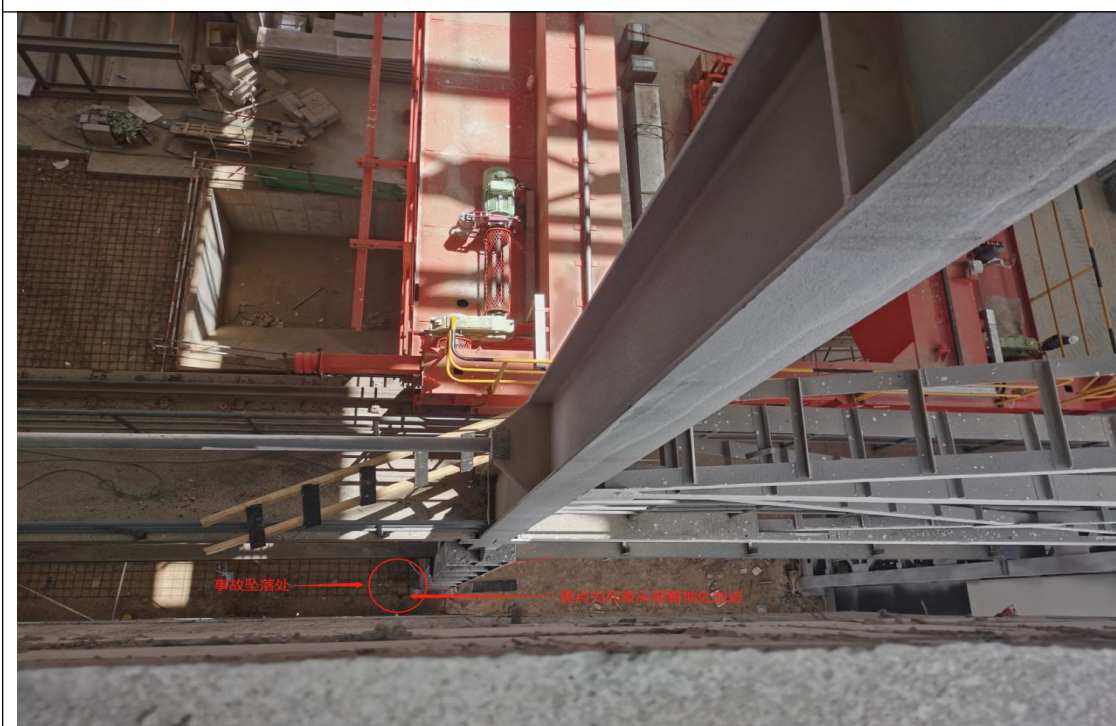
事故坠落处俯视图
