宁东能源化工基地宁夏宝丰储能材料有限公司 电池材料产业链示范项目负极材料工程 “11·25”一般高处坠落事故的调查报告

宁东基地管委会“11.25”事故调查组

2024年1月

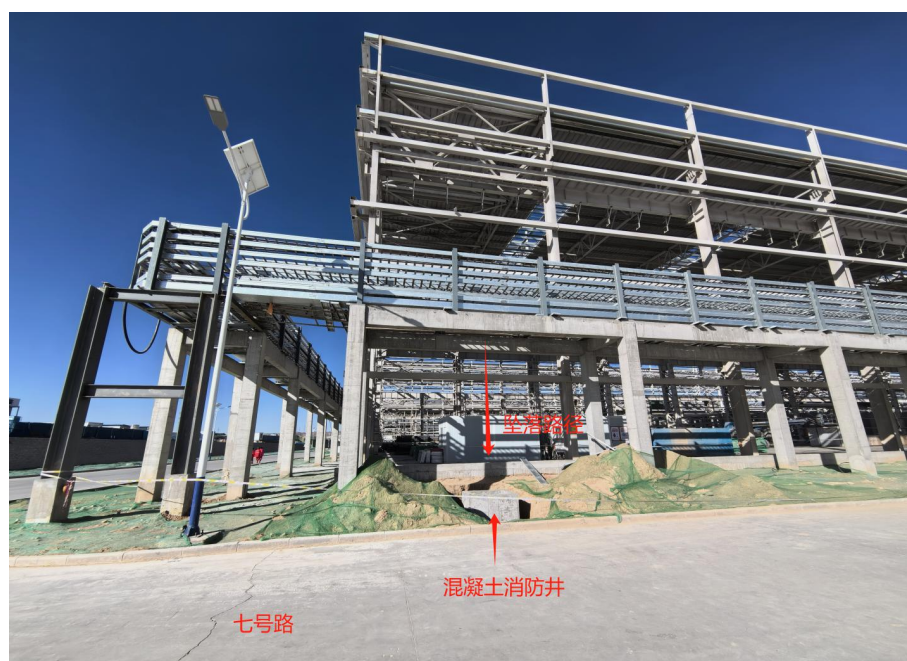
事故发生地点为宁夏宝丰储能材料有限公司电池材料产业链示范项目负极材料工程2号路与7号路转弯处北侧工业管廊架，走道板两侧为大约1.5米高6层的电缆桥架，中间走道板纵向铺设四块钢质脚手板基本满铺，3.0米长钢质脚手板两头在底部各铺设一块钢质脚手板作为横向支承受力，整个走道为“U”字形纵向走道。事故下方有一处消防检查井，井壁混凝土已浇筑完成并拆模，上部敞开，检查井四周土方未回填，事故发生区域无其他可能影响事故发生的作业活动。

事故现场照片

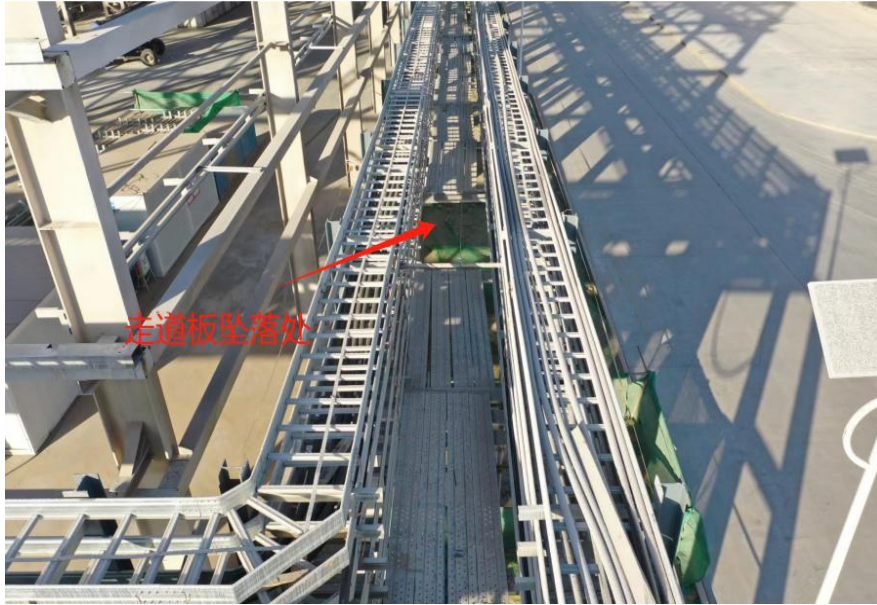
工业管廊架钢质脚手板走道俯视图

测量脚手板钢板厚度为 0.95mm，不符合规范要求；未按照规范及方案要求施工，《建筑施工扣件式钢管脚手架安全技术规范》JGJ130-2011 规定第 6.2.4 条：“脚手板的设置应符合下列规定：冲压钢脚手板、木脚手板、竹串片脚手板等，应设置在三根横向水平杆上。当脚手板长度小于 2m 时，可采用二根横杆横向水平支承，但应将脚手板两端与横向水平杆可靠固定，严防倾翻”。事故坠落处实际搭设脚手板 3m 长大于 2m 长，在两端头各采用一块钢质脚手板作为横向支承，中间缺少一处横向支承，不符合规范要求。事发时，作业人员脚下东西方向搭设的横向支承钢质脚手板弯折，造成人员坠落。

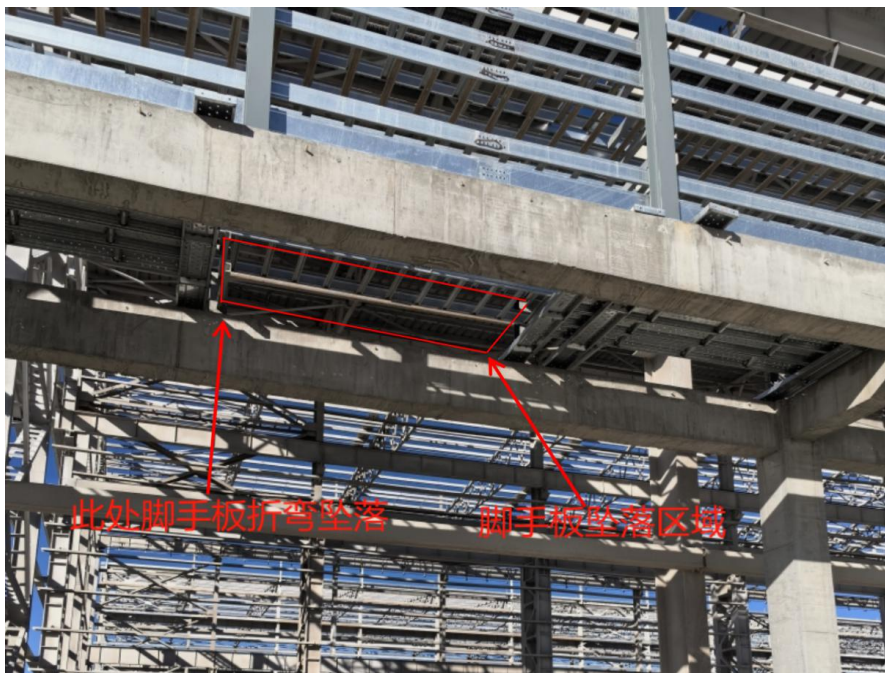
2023年11月25日13:00分左右，宁夏宝丰储能材料有限公司电池材料产业链示范项目，凯建劳务电气安装班组长雷生生安排工人马某龙、李某强、王某亮等10余人在石墨3#厂房东侧工业管廊架上进行电缆整理，通过从变电所旁边的爬梯进入工业管廊架，在廊架距地5.5米钢质脚手板走道板上进行电缆的顺直、长度调整工作，每隔三四米一个人。刚开始从厂前区35KV变电站开始向南进行调整，13:45分左右，在2号路与7号路转弯处向北第二跨北侧工业管廊架上，马某龙、李某强和王某亮一起由北往南走，走到事发地坠落点处，马某龙和李某强在前面，刚好到安全钢丝绳固定结点，马某龙和李某强把安全带从钢丝绳上解下，准备往前挂到前面钢丝绳上，王某亮刚好解开安全带的一个挂钩时，脚底下东西方向搭设的横向支承钢质脚手板突然弯折坠落，

事故坠落点仰视图

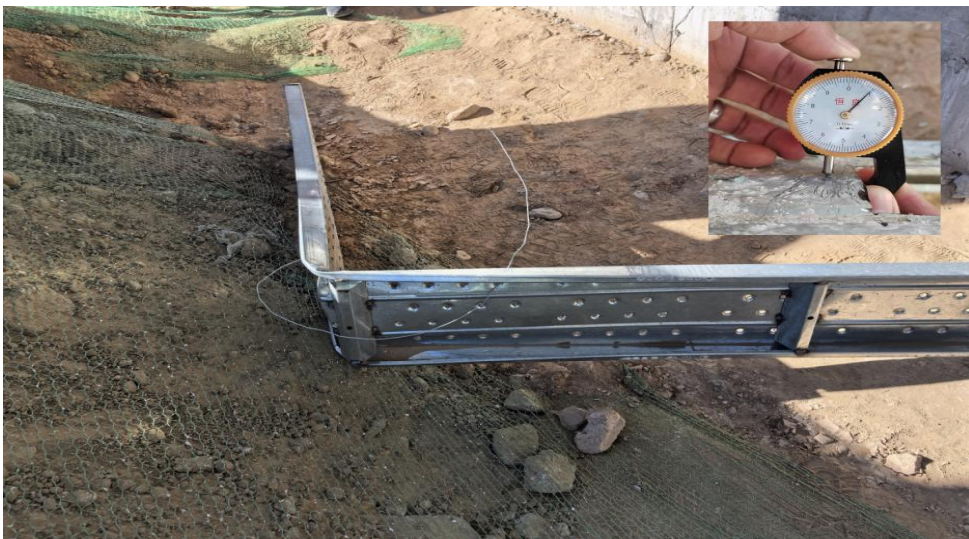
2.十四化建及其相关负责人。对安全防护用品进场查验不严格，工业管廊架上铺设的钢质脚手板走道，不符合国家规范和编制的方案要求。《建筑施工脚手架安全技术统一标准》GB51210-2016第4.0.6条要求：“冲压钢板脚手板的钢板厚度不得小于1.5mm”。经事故调查相关人员见证并现场

冲压钢板脚手板厚度测量
