“ 11 · 25 ”

2025年1月

根据《中华人民共和国安全生产法》、《中共中央国务院关于推进安全生产领域改革发展的意见》、《国务院安委会办公室关于印发生产安全事故防范和整改措施落实情况评估办法的通知》（安委办〔2021〕4号）的有关规定，宁东管委会建设和交通局牵头组织原事故调查组、专家、成员等组成宁东能源化工基地宁夏宝丰储能材料有限公司电池材料产业链示范项目负极材料工程“11·25”一般高处坠落事故防范和整改措施落实情况评估组，对生产安全事故防范和整改措施落实情况进行评估。

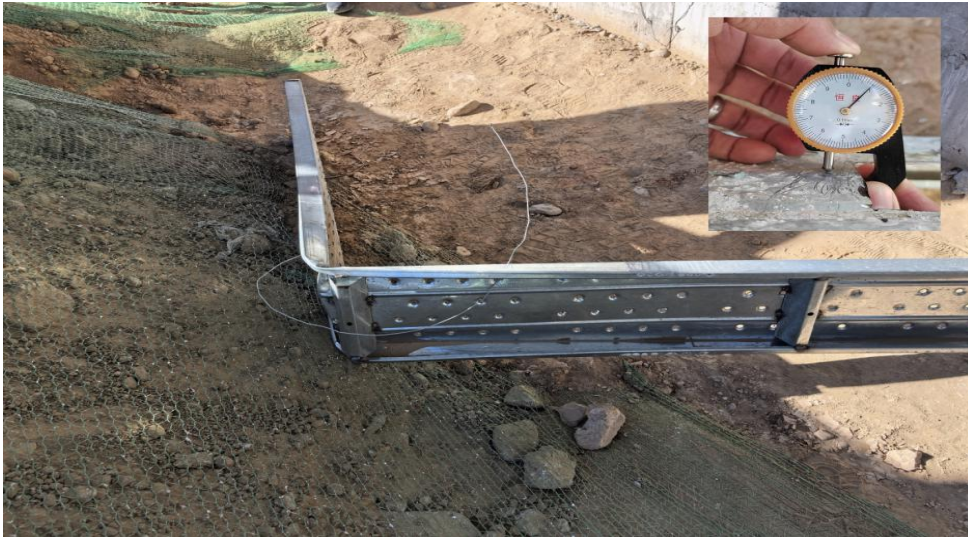
2. 十四化建及其相关负责人。对安全防护用品进场查验不严格，工业管廊架上铺设的钢质脚手板走道，不符合国家规范和编制的方案要求。《建筑施工脚手架安全技术统一标准》GB51210-2016 第 4.0.6 条要求：“冲压钢板脚手板的钢板厚度不得小于 1.5mm”。经事故调查相关人员见证并现场测量脚手板钢板厚度为 0.95mm，不符合规范要求；未按照规范及方案要求施工，《建筑施工扣件式钢管脚手架安全技术规范》JGJ130-2011 规定第 6.2.4 条：“脚手板的设置应符合下列规定：冲压钢脚手板、木脚手板、竹串片脚手板等，应设置在三根横向水平杆上。当脚手板长度小于 2m 时，可采用二根横杆横向水平支承，但应将脚手板两端与横向水平杆可靠固定，严防倾翻”。事故坠落处实际搭设脚手板 3m 长大于 2m 长，在两端头各采用一块钢质脚手板作为横向支承，中间缺少一处横向支承，不符合规范要求。事发时，作业人员脚下东西方向搭设的横向支承钢质脚手板弯折，造成人员坠落。

冲压钢板脚手板厚度测量
