" 8. 7"

宁东能源化工基地管理委员会事故调查组

2023年9月

经调查组认定：宁夏宝丰能源集团股份有限公司“8·7”中毒和窒息事故是一起因检维修作业安全管理不规范造成的一般生产安全责任事故。

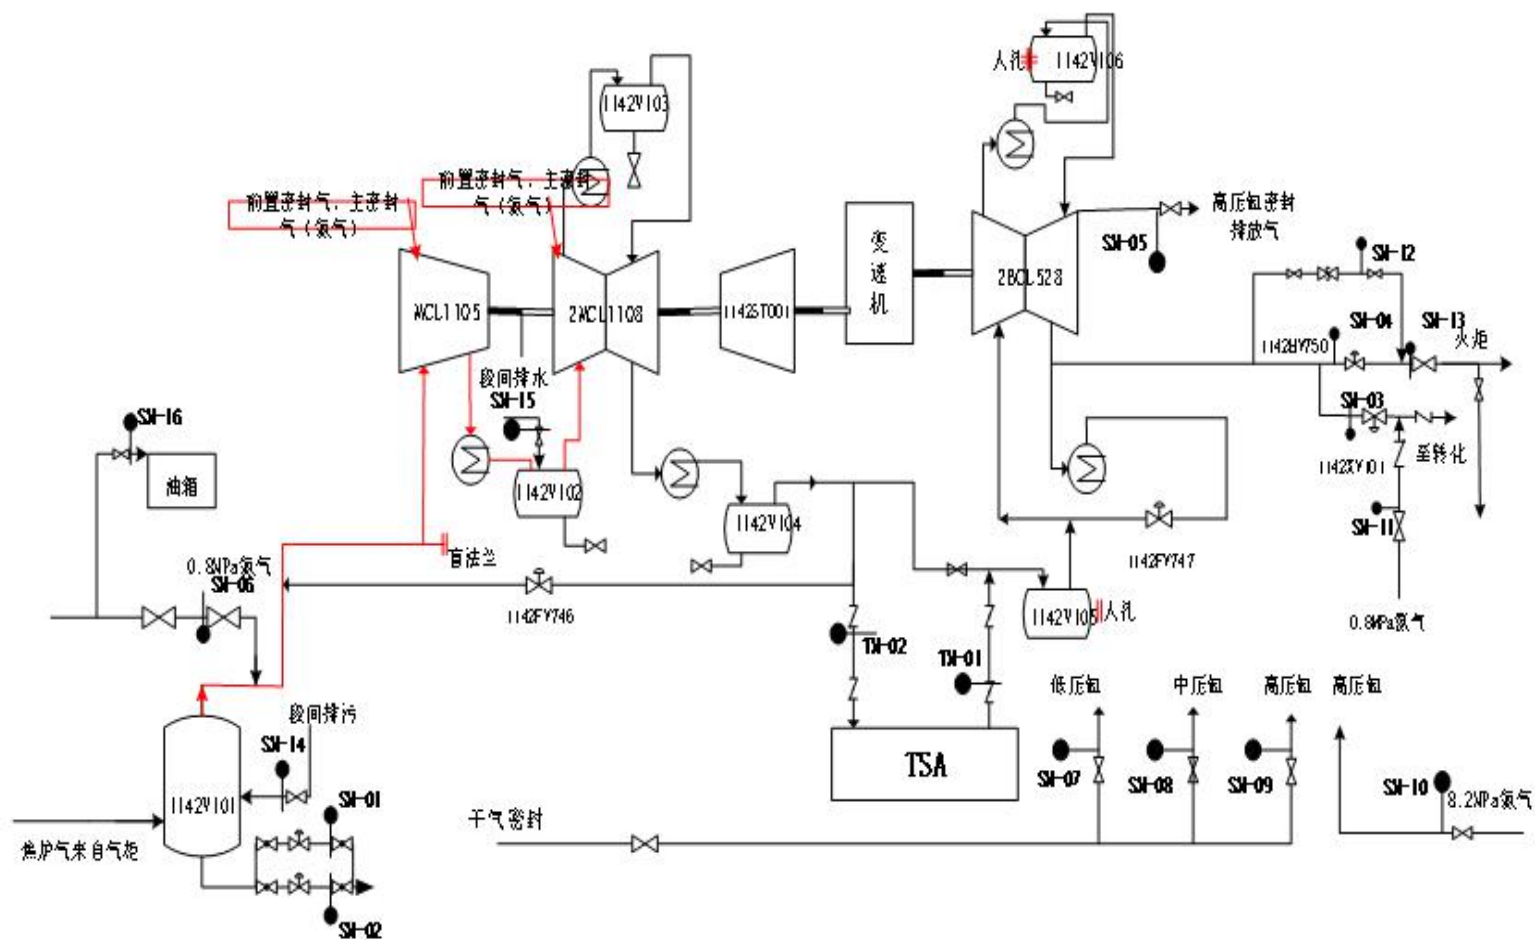
图4 压缩装置系统管道连接图

现场勘察发现，分离器内部搭设有一个脚手架，散落有安全帽、撬杠、4块未安装的过滤翅片，手提式防爆照明灯具和2套长管呼吸器面罩（作业时使用），分离器东侧人孔脚手架平台处散落安全绳、安全带、便携式气体检测仪、氧气瓶和4套长管呼吸器面罩（救援时使用）。分离器进口管道、排液管道、氮气管道均装有盲板，分离器出口至压缩低压缸过滤器盲头已回装，压缩机低压缸、中压缸、高压缸干气密封氮气管道4块盲板被拆除（图4）。

8月7日9时15分企业投油运时违规将所有密封气全部投入，因前夜干气密封试验已经破坏系统能量隔离状态，加之三段、四段入口分离器人孔封闭，氮气通过一段入口分离器焦炉气出口主管线反窜入分离器内部，逐渐在分离器内部形成低氧环境，造成正在一段入口分离器内作业的2名机修人员窒息死亡。

氮气管道4块盲板拆除，此时前置密封气（氮气）支路阀为开启状态，破坏了系统能量隔离状态，导致8月7日9时15分投油运时违规将所有密封气全部投入后，氮气可通过前置密封气（氮气）支路阀进入气缸，并通过一段入口分离器焦炉气出口主管线反窜入分离器内部。
