“ 6•20”

宁东能源化工基地管理委员会事故调查组

2024年8月

经调查认定：**金光集团“6·20”触电事故**是一起因现场作业人员违章移动并拧下带电的照明灯金属穿线管，导致穿线管内电线绝缘层破损漏电造成的一般生产安全责任事故。

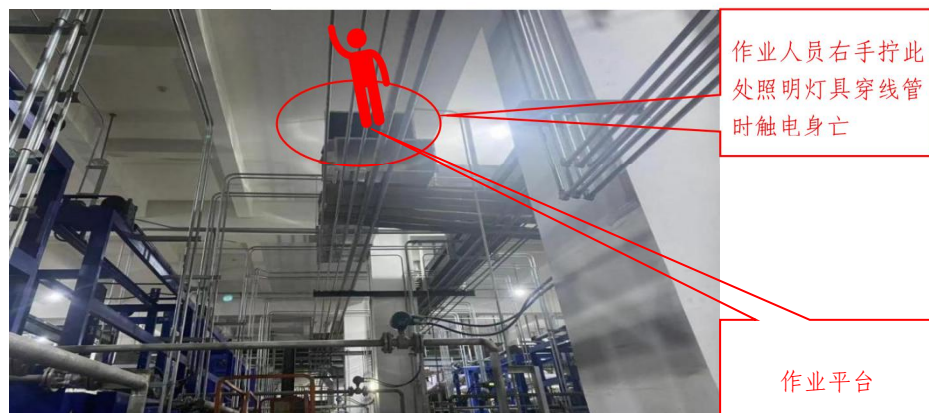
（图1事发现场示意图）

事发地点为泰和芳纶公司二车间纺丝二线水洗东侧，东西侧是过道，南侧是纺丝二线，北侧是纺丝三线。通风管为东西走向，为304不锈钢材质。照明灯金属穿线管长度约1米，直径约10厘米。经现场勘查，金属穿线管与顶部底座已拆卸断开，电线破损位置与灯管边缘触碰。事发当时风道安装情况为东西走向初装1.5米，侯某柱所在的作业平台距离地面5.4米。

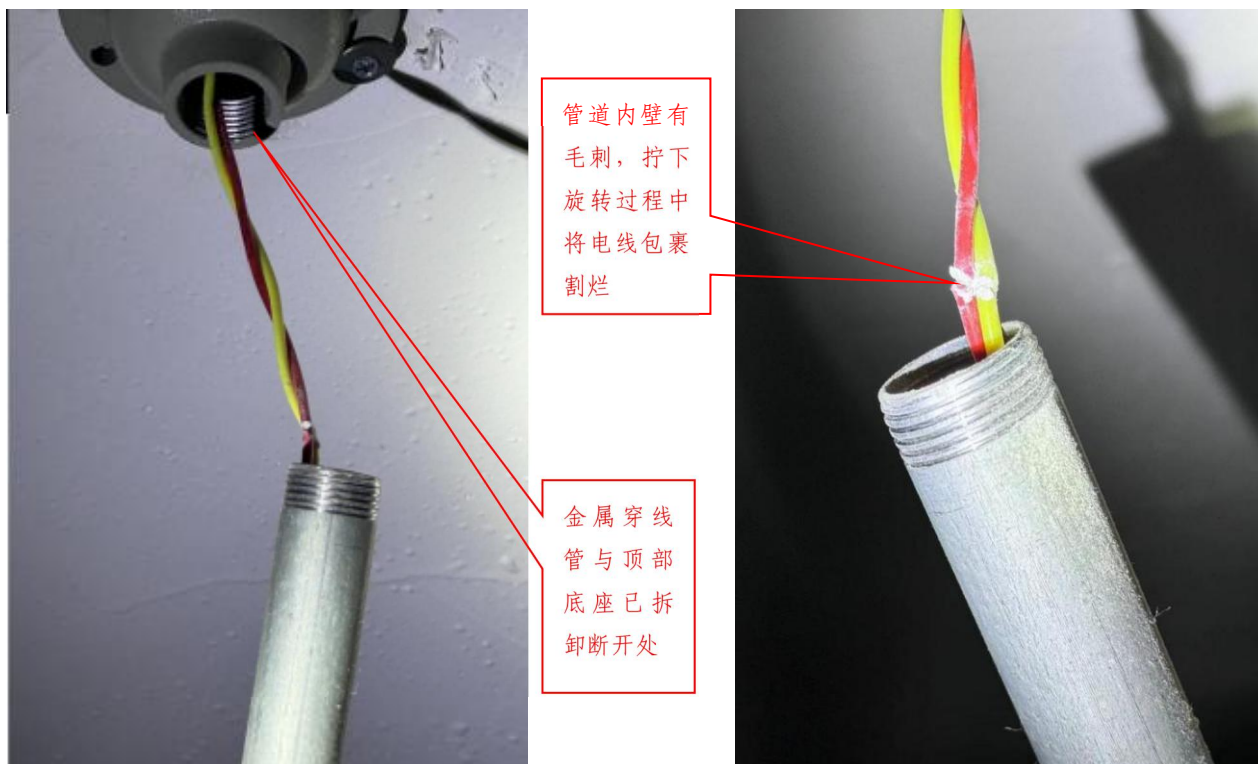
(图2-3事故中拆卸照明灯具线管结构图)

侯某柱未取得高处作业操作证，违章在距离地面5.4米高度实施风道安装作业。在照明灯具阻碍施工的情况下，未向施工负责人及泰和芳纶公司二车间管理人员汇报采取断电等措施，就擅自移动、拧下带电照明灯具的金属穿线管，造成电线绝缘层破损漏电，导致其触电身亡。

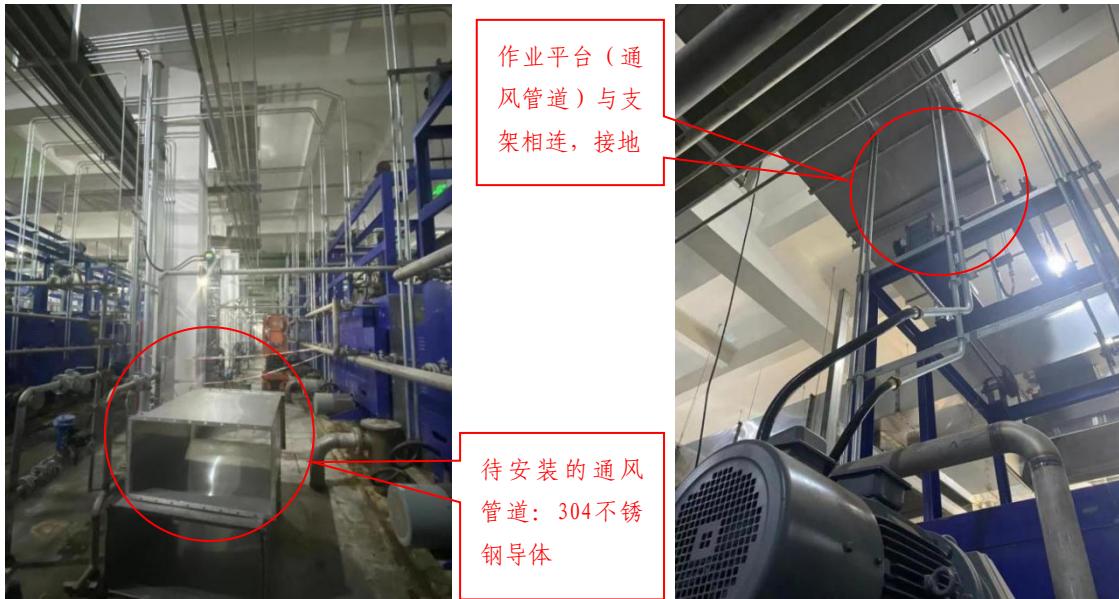
(图4-5事故风道管安装结构图)

系挂安全带，违反公司红线制度，考核10000元整）。经调查发现，该公司现场监护安全责任落实不到位，档案建立不全，未提供相应的管理记录，承包商选用续用评价记录、资质审查表，未定期进行检查与考评，致使承包商对发包方管理不重视，二车间顶部照明灯未安装漏电保护开关，通风管道为304不锈钢导体与地面相连阻值为零形成回路。

现场作业环境闷热，透气性差，调查判断作业人员出汗浸湿工作服也为形成回路提供了条件，用1000伏兆欧表测试通风管道与大地相连阻值为零形成回路。侯某柱在安装通风管道时触碰照明灯具是因为灯具阻碍了通风管道安装位置，需要手动调整，但并未提前向施工负责人和发包方管理人员汇报。14时50分左右侯某柱触电后，李某松和于某生等人因站在升降机上，未找到绝缘物体无法第一时间施救，待联系泰和芳纶公司巡检人员将照明灯断电后，侯某柱已较长时间处于触电状态。
