“ 1. 8”

宁东管委会事故调查组

2026年4月

2026年1月8日11时02分许，国家能源集团宁夏煤业有限责任公司洗选中心羊场湾洗煤厂（以下简称“羊场湾洗煤厂”）10千伏配电室内51-9I段PT柜（以下简称“PT柜”）发生一起一般物体打击事故，造成1人死亡，事故直接经济损失211.28万元。

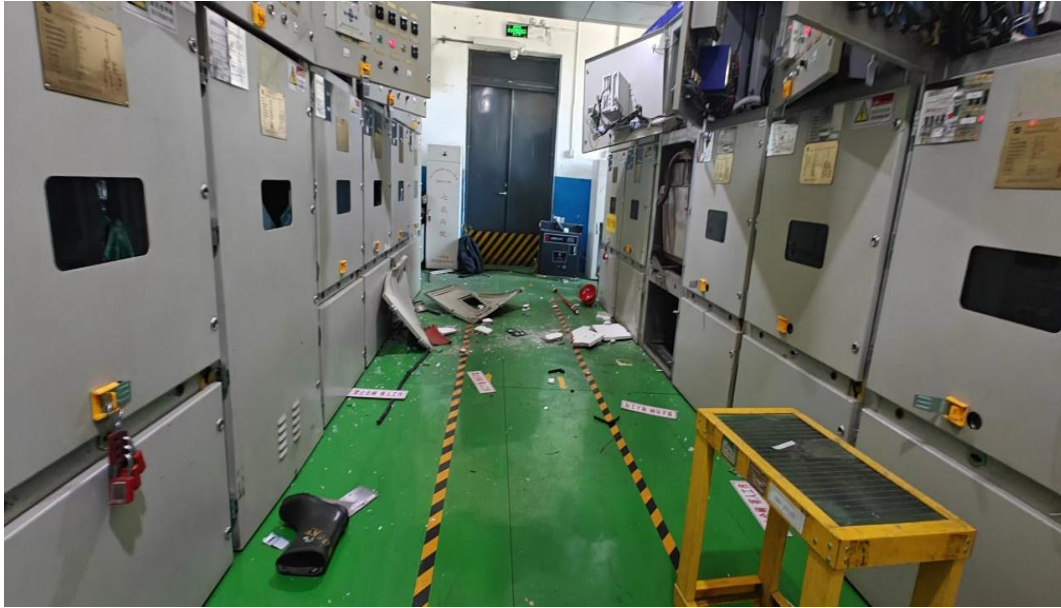
图 2 事故现场情况

事故发生后，上柜门向外开启且柜门的上合页外斜，导轨右侧从柜体掉出；中柜门位于 PT 柜西北侧地面约 1.41m，下柜门斜靠在对面 5202 柜，柜门均可见锐利形变，下柜门拐角可见 1 处长约 20cm、宽约 23cm 的血迹。柜顶部上方的水泥墙皮脱落。PT 柜附近可见 1 只绝缘手套、1 只绝缘靴、1 支验电棒、1 支手车摇把、1 顶红色安全帽，以 PT 柜为中心向西北侧呈扇形分布。

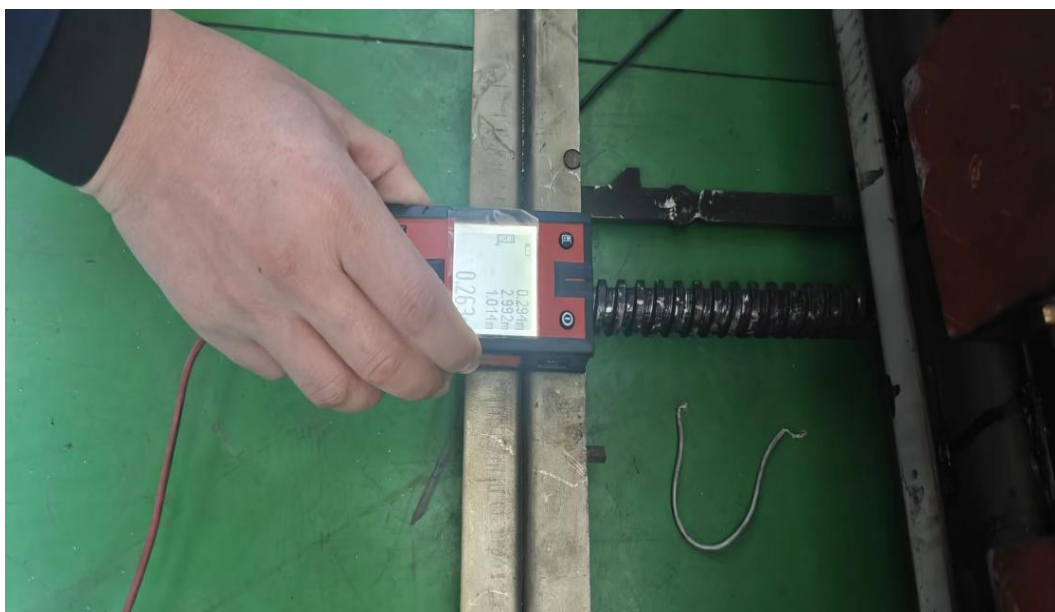
PT 柜面板附着烟尘，手车螺杆向外伸出 0.263m（如图 3），螺母表面锐利并可见烟尘附着。柜内 C 相下方的烧灼痕迹最重，其次为 A 相、B 相，手车腔及下柜的后面板均向外凸出。一次侧接线端的 3 个触头前端处均可见金属熔痕（如图 4）。现场绝缘工器具均在有效期内，配电室内设有的两处安全通道畅通，现场

图 3 手车螺杆向外伸出 0.263m

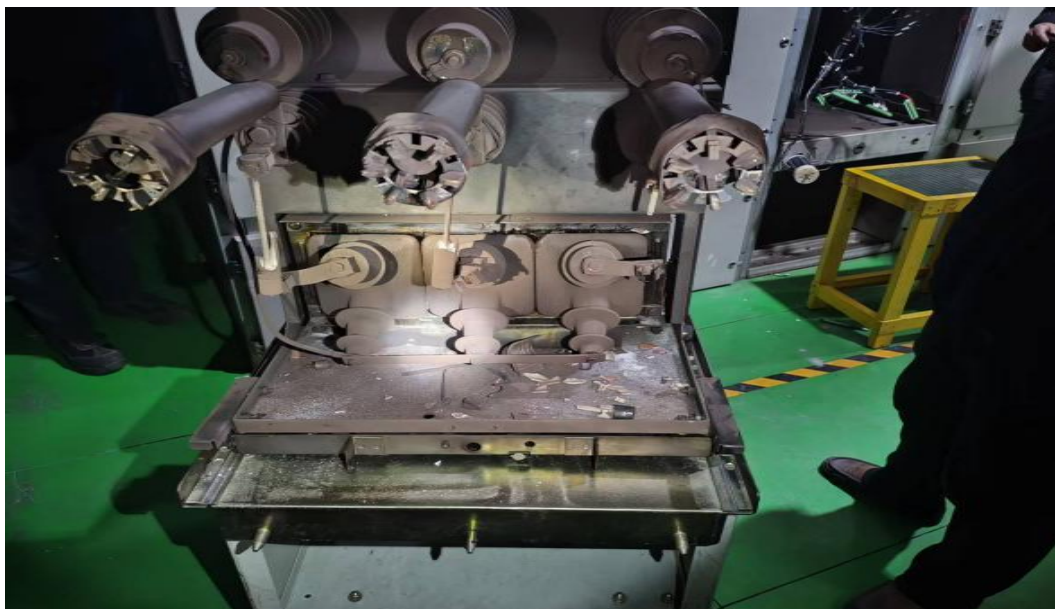
图 4 PT 柜手车一次侧接线端的 3 个触头前端处均可见金属熔痕

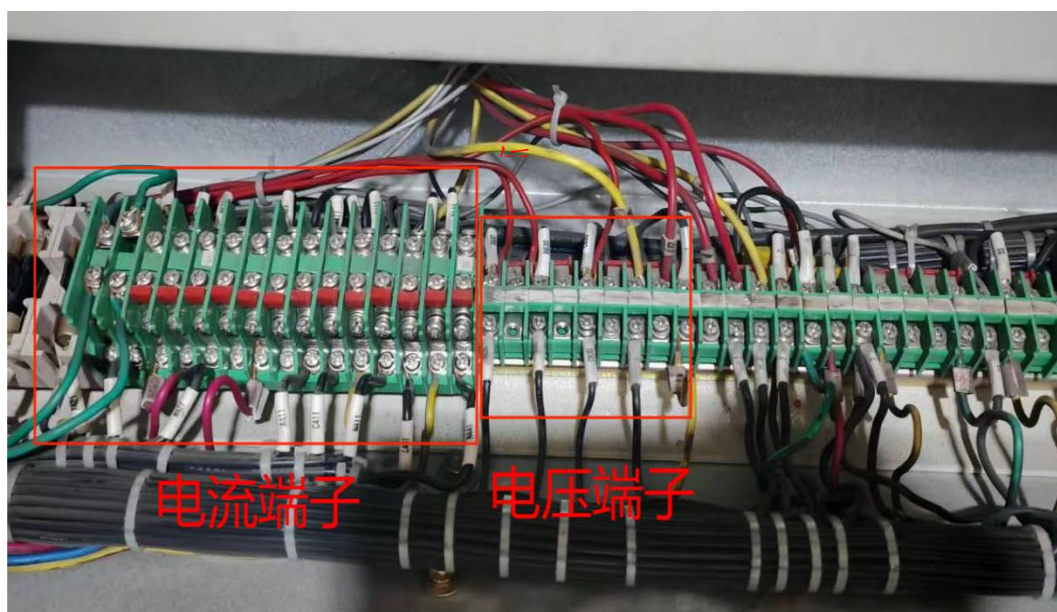
图 5 5105 配电柜电流、电压端子排

经检测鉴定，5105 保护装置显示在 1 月 8 日 10 时 53 分报低压减载动作信息，证实 5105 配电柜零序电流改造作业影响了 I 段 PT 柜二次侧电压。经指证，作业人员在 5105 配电柜作业时

误将零序电流回路接线短接至电压互感器二次侧 A630 相邻并接端子回路，违反了“电压互感器二次侧严禁短路”的规定^[3]，该短接行为会对 I 段电压互感器一次侧造成故障影响，进而引发 5 1-9PT 柜冒烟。

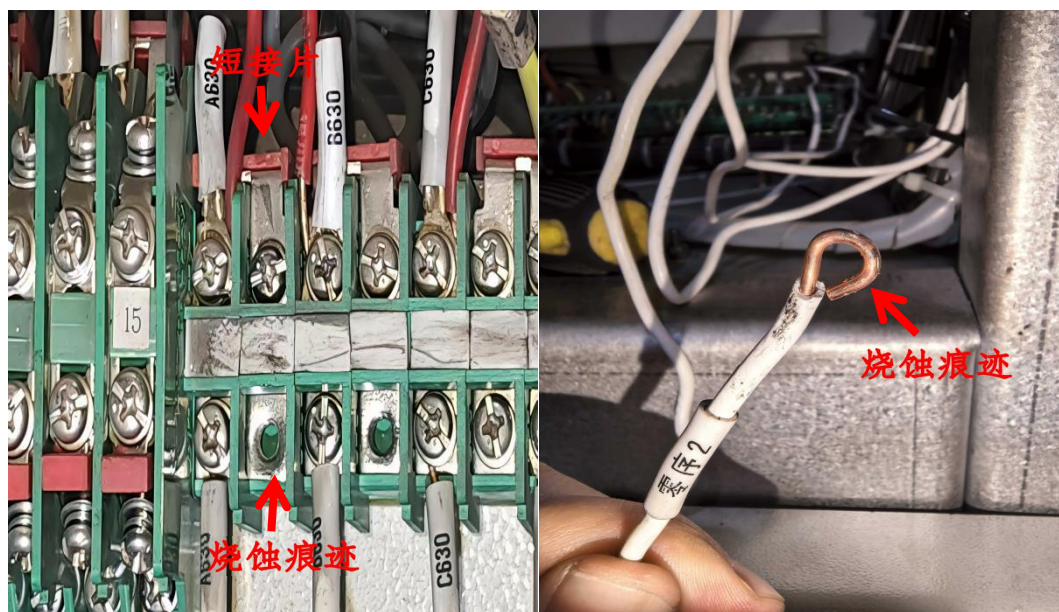
5105 配电柜电压互感器端子排下排左起第二个端子可见烧蚀痕迹，编号为零序 2 的零序电流接线环形端子可见烧蚀痕迹（如图 6）。

图 6 接入点端子、零序电流接线环形端子表面烧蚀痕迹
