宁东基地宁夏泸天化生态肥业有限责任公司 高效复合肥项目造粒塔构筑物工程 “10·11”一般高处坠落事故调查报告

宁东能源化工基地管理委员会事故调查组

2026年1月

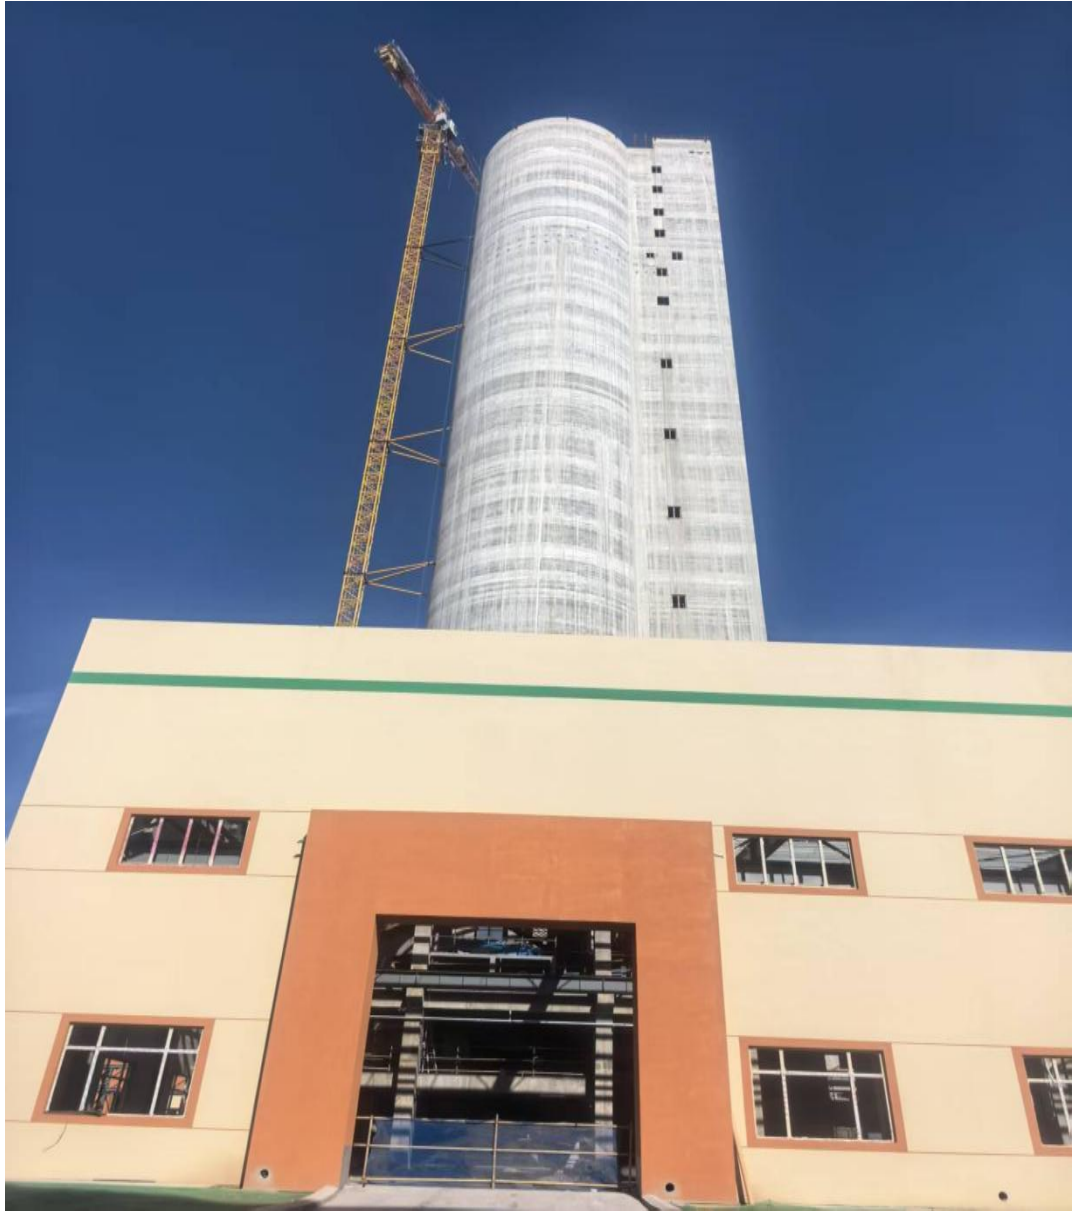
图 1 造粒塔外立面图

涉事单体名称为造粒塔，由圆塔与方塔组成，总建筑面积 2804.63 平方米，结构类型为钢筋混凝土筒体结构，基础形式为梁板式筏板基础。其中方塔高度 123.1 米，内部设置上人楼梯，事故发生时电梯尚未安装，造粒塔内作业人员均由方塔进入，方塔与圆塔每层进行连接，人员通过楼梯到达圆塔对应楼层开展作业。圆塔高度 119.43 米，塔内直径 19 米，共计 7 层，每层高度分别为 -0.04 米、5.413 米、94.93 米、99.43 米、103.93 米、108.93 米和 113.43 米。2025 年 9 月 12 日，造粒塔主体封顶。事故发生时该项目主体结构全部完成，剩余主要内容为：措施钢平台的拆除、94.93 米处水平结构模板拆除、窗户栏杆水电安装、塔内设备安装、造粒塔防腐施工等作业。

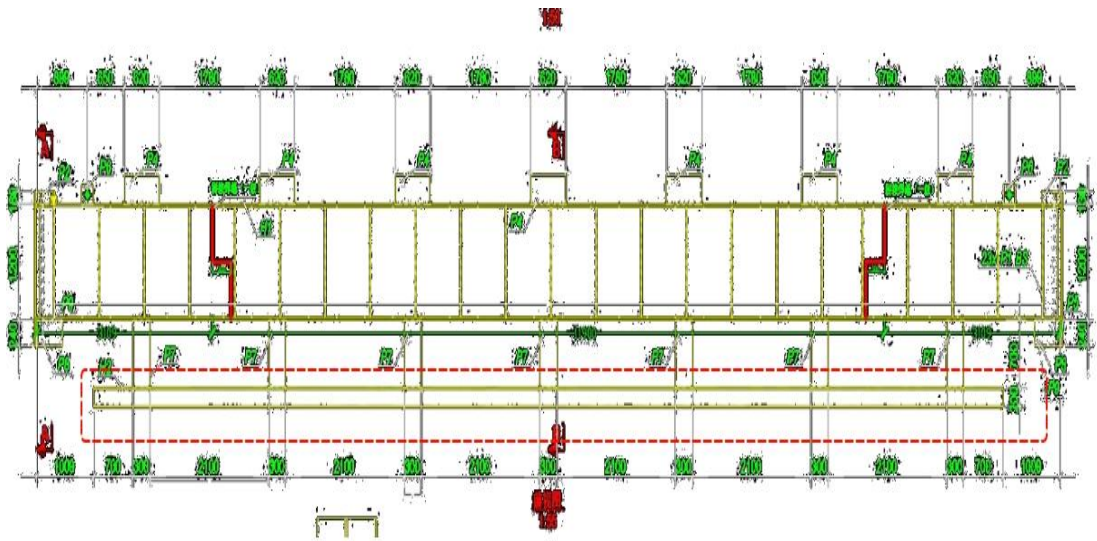
图 5 钢结构措施平台剖面图

事故发生部位位于圆塔内部 92.77 米处措施钢平台。2025 年 5 月 20 日，施工单位完成《劲性梁吊装及高塔钢结构措施平台安装专项施工方案》的专家论证。7 月 15 日，德宇建成按照《劲性梁吊装及高塔钢结构措施平台安装专项施工方案》完成 94.93 米处劲性骨架钢梁吊装，劲性骨架钢梁固定在圆塔内部东西方向两侧顶头的混凝土结构牛腿柱上，

与预埋好的预埋板进行焊接连接。7月16日至7月19日，德宇建成按照《劲性梁吊装及高塔钢结构措施平台安装专项施工方案》进行措施钢平台的搭设，与主体结构形成刚性连接，措施钢平台高度约为93.77米。7月19日，措施钢平台安装完成后，由建设、监理、施工单位完成劲性梁吊装及高塔钢结构措施平台安装的验收。验收合格后的措施钢平台主要用于搭设圆塔94.93米水平结构模板架体支撑体系作业。

2025年10月9日，德宇建成公司安排卷扬机进场安装，完成措施钢平台与卷扬机钢丝绳的连接，连接方式为在造粒塔圆塔113.43米平面层上安装固定两台卷扬机，在119.43米南北方向结构梁上固定滑轮2个，每台卷扬机钢丝绳从滑轮穿过，在顶端固定吊钩，在吊钩处用三根钢丝绳与93.77米处措施钢平台可靠焊接的连接处进行连接。10月10日11时许，由德宇建成公司何某平、李某财^[4]对措施钢平台刚性连接部分切割，并利用卷扬机将措施钢平台下降1米，高度约为92.77米。10月10日下午至晚间，闫某^[5]分别电话联系木工班组长鱼某林^[6]、土建班组长陆某龙^[7]，安排鱼某林于次日组织木工班组进行造粒塔模板拆除作业，陆某龙于次日组织土建班组开展现场卫生清理工作。
