" 8. 7"

宁东能源化工基地管理委员会事故调查组

2023年9月

经调查组认定：宁夏宝丰能源集团股份有限公司“8·7”中毒和窒息事故是一起因检维修作业安全管理不规范造成的一般生产安全责任事故。

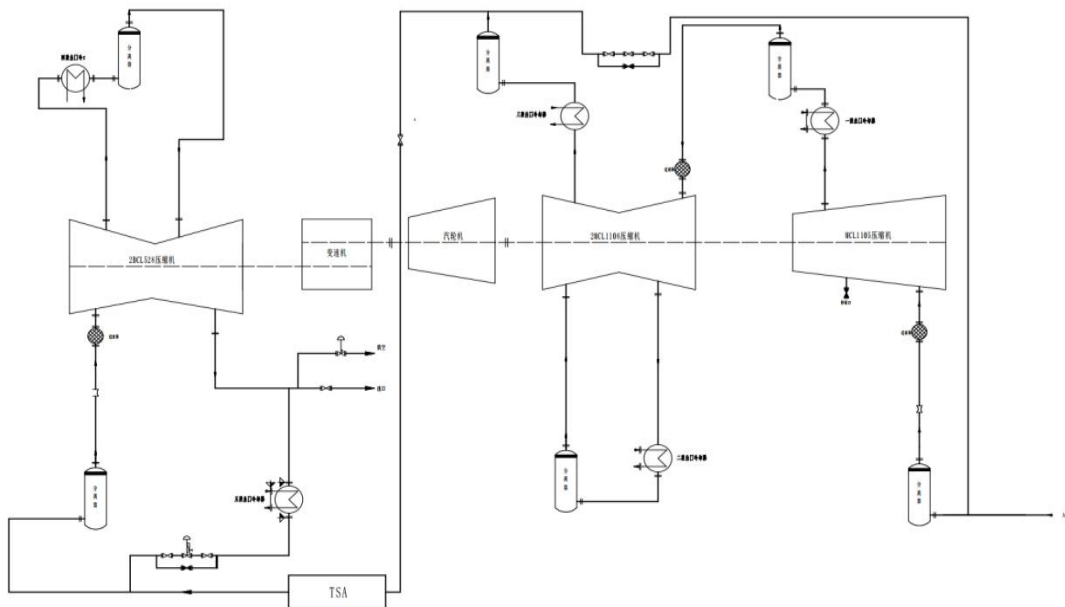
图1 压缩工艺流程图

主要工艺：将从焦化厂来的焦炉气用焦炭进行粗脱焦油及降尘处理，送往干式气柜储存。经过预处理后的焦炉气(5kPaG)，采用变温吸附(TSA)工艺脱除焦炉气中的苯、萘、焦油等杂质，经过离心压缩机压缩到4.8MPa，送出界区进入下游工段。
