“ 1. 8”

宁东管委会事故调查组

2026年4月

2026年1月8日11时02分许，国家能源集团宁夏煤业有限责任公司洗选中心羊场湾洗煤厂（以下简称“羊场湾洗煤厂”）10千伏配电室内51-9I段PT柜（以下简称“PT柜”）发生一起一般物体打击事故，造成1人死亡，事故直接经济损失211.28万元。

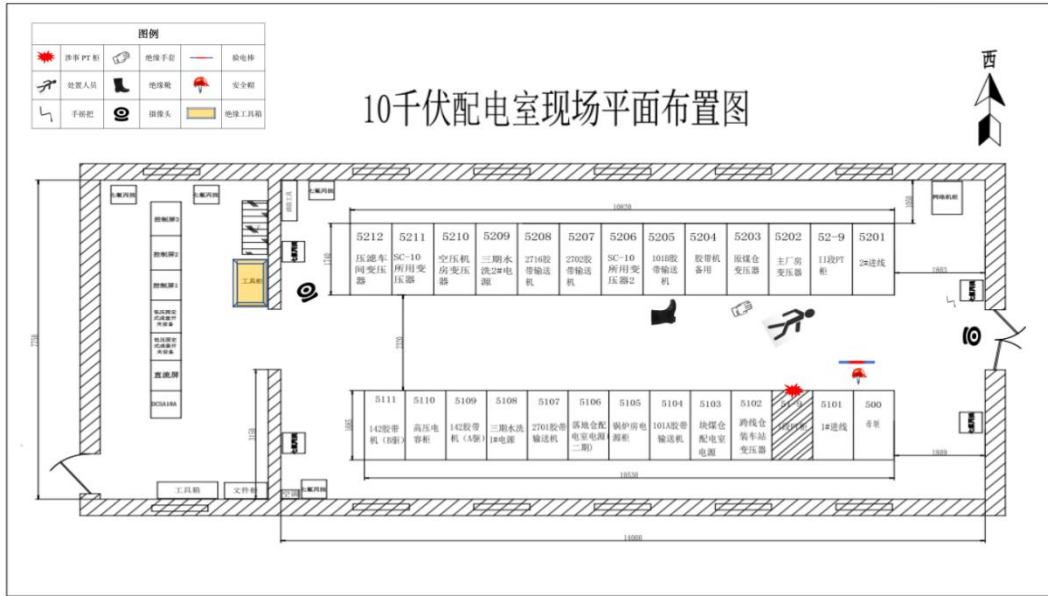
图1 10千伏配电室现场平面布置图

事故发生在羊场湾洗煤厂 10 千伏配电室内间的高压配电室。该配电室位于羊场湾洗煤厂院内西侧办公楼一层，配电室外间为直流屏室，内间为高压配电室，现场平面布置详见图 1。

其中母联柜位号 500，1#进线柜位号 5101，I段 PT 柜位号 51-9，变压器、配电室电源、输送机等 10 座二次回路配电柜位号依次为 5102~5111。
